รายงานผลการติดตามการประเมินคุณภาพสิ่งแวดล้อมและระบบนิเวศของแหล่งธรรมชาติ
อันครวนุรักษ์ประเภทน้ำตก ภูเขา ถ้ำ ธรณีสัณฐานและภูมิลักษณะวรรณา ประจำปีงบประมาณ พ.ศ. ๒๕๖๐

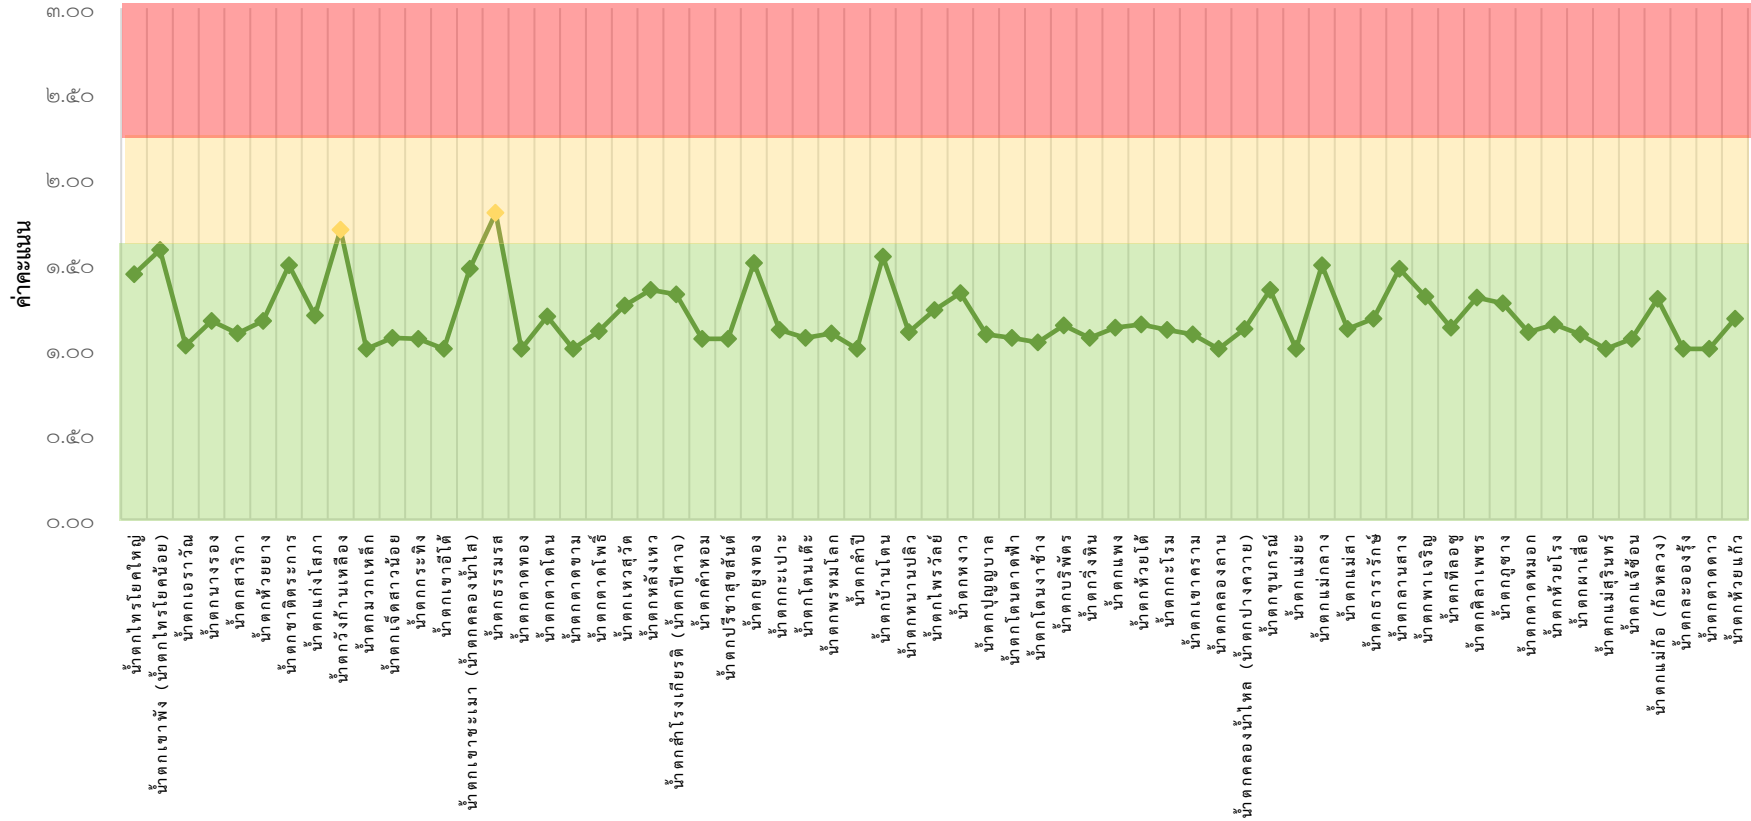
รูปที่ ๑ ภาพรวมผลการประเมินตามเกณฑ์การรักษาคุณภาพสิ่งแวดล้อมแหล่งธรรมชาติอันควรรอนุรักษ์ประเภทน้ำตก

การดำเนินการติดตามการประเมินตามเกณฑ์การรักษาคุณภาพสิ่งแวดล้อมแหล่งธรรมชาติอันควรอนุรักษ์ประเภทน้ำตก ในปีงบประมาณ พ.ศ. ๒๕๖๐ นั้น สามารถติดตามและประเมินน้ำตก ได้จำนวน ๖๓ แห่ง โดยผลการประเมินตามเกณฑ์รักษาคุณภาพสิ่งแวดล้อม (ตารางที่ ๑ และรูปที่ ๑) พบว่า แหล่งธรรมชาติประเภทน้ำตกส่วนใหญ่อยู่ในเกณฑ์คุณภาพสิ่งแวดล้อมอยู่ในระดับดี (ค่าคะแนนอยู่ในช่วง ๑.๐๐-๑.๖๖) เกือบทั้งหมด ยกเว้นน้ำตกวังก้านเหลือง จังหวัดลพบุรี มีค่าคะแนนเท่ากับ ๑.๗๐ และน้ำตกธรรมรส จังหวัดระยอง มีค่าคะแนนเท่ากับ ๑.๘๐ ทั้งสองแห่งมีค่าคะแนนอยู่ในเกณฑ์ระดับปานกลาง (ค่าคะแนนอยู่ในช่วง ๑.๖๗-๒.๓๓) ซึ่งอาจมีสาเหตุมาจาก

- น้ำตกวังก้านเหลือง จังหวัดลพบุรี เป็นน้ำตกขนาดใหญ่มาก มีน้ำไหลตลอดปี มีลักษณะพิเศษคือมีต้นน้ำเป็นตาน้ำขนาดใหญ่ผุดขึ้นมาจากใต้ดินแทนที่จะมีต้นน้ำอยู่บนภูเขาสูง แต่ละชั้นจะมีแอ่งรับน้ำเหมาะสำหรับลงเล่นน้ำ อยู่ในความรับผิดชอบของสวนรุกขชาติวังก้านเหลือง ซึ่งยังไม่มีการแบ่งเขตการใช้ที่ดินที่เหมาะสมโดยมีสิ่งก่อสร้างเพื่ออำนวยความสะดวกในพื้นที่ที่ยังไม่กลมกลืนกับสภาพธรรมชาติ คือ มีที่นั่งพักระหว่างช่วงน้ำตก ร้านค้าสวัสดิการ สะพาน และบันได ส่งผลกระทบต่อด้านสุนทรียภาพและความงามโดยรวมของน้ำตก รวมทั้ง ไม่มีการดูแลพฤติกรรมของนักท่องเที่ยวที่ยังมีการทิ้งขยะมูลฝอยในพื้นที่ จากผลการประเมิน พบว่า ในด้านองค์ประกอบทางภูมิสถาปัตยกรรมและสถาปัตยกรรม และด้านการบริหารจัดการ มีค่าคะแนนอยู่ในระดับปานกลาง

- น้ำตกธรรมรส จังหวัดระยอง เป็นน้ำตกที่อยู่ในความดูแลของสำนักสงฆ์ มี ๒ ชั้น บริเวณรอบน้ำตกมีสิ่งก่อสร้างทางศาสนาเพื่อการปฏิบัติธรรมจำนวนมากจนทำให้สูญเสียสภาพความเป็นธรรมชาติ มีการใช้ประโยชน์จากน้ำตกเพื่อใช้อุปโภคบริโภคภายในสำนักสงฆ์ ยังไม่มีการบริหารจัดการขยะที่ดีทำให้ยังมีปริมาณขยะตกค้างในพื้นที่ค่อนข้างสูง ส่งผลให้การประเมินโดยรวมในด้านองค์ประกอบของระบบนิเวศ/สิ่งแวดล้อม ด้านองค์ประกอบทางภูมิสถาปัตยกรรมและสถาปัตยกรรม ด้านผลผลิตจากการบริการสิ่งแวดล้อมของแหล่งน้ำตก และด้านการบริหารจัดการ มีค่าคะแนนอยู่ในระดับปานกลาง

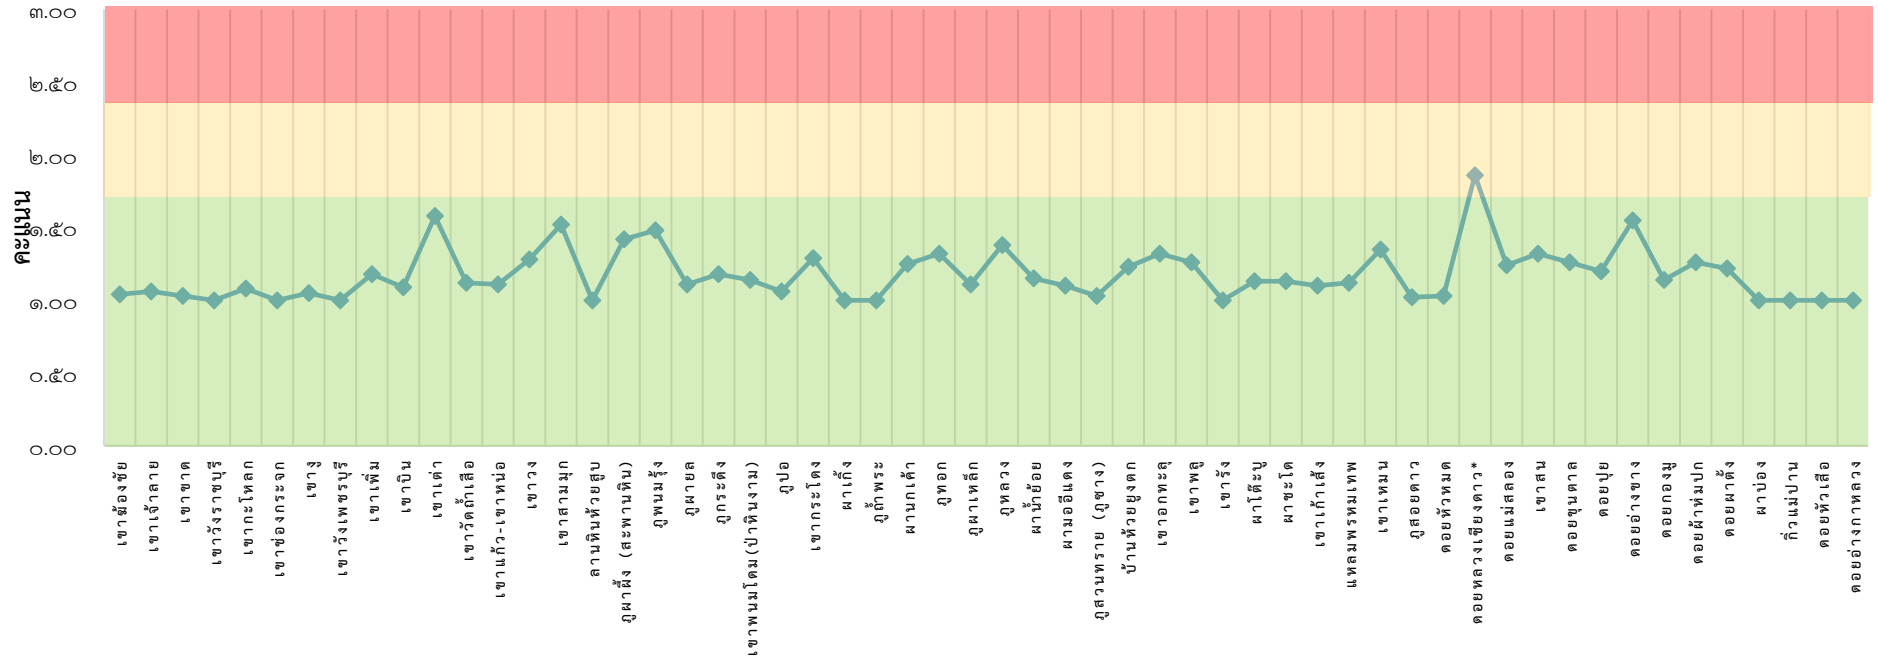
รูปที่ ๒ ภาพรวมผลการประเมินตามเกณฑ์การรักษาคุณภาพสิ่งแวดล้อมแหล่งธรรมชาติอันควรรอนุรักษ์ประเภทภูเขา

การดำเนินการติดตามการประเมินตามเกณฑ์การรักษาคุณภาพสิ่งแวดล้อมแหล่งธรรมชาติอันควรอนุรักษ์ประเภทภูเขา ในปีงบประมาณ พ.ศ. ๒๕๖๐ นั้น สามารถติดตามและประเมินภูเขา ได้จำนวน ๕๖ แห่ง โดยผลการประเมินตามเกณฑ์รักษาคุณภาพสิ่งแวดล้อม (ตารางที่ ๒ และรูปที่ ๒) พบว่า แหล่งธรรมชาติประเภทภูเขา ส่วนใหญ่อยู่ในเกณฑ์รักษาคุณภาพสิ่งแวดล้อมอยู่ในระดับดี (ค่าคะแนนอยู่ในช่วง ๑.๐๐-๑.๖๖) เกือบทั้งหมด ยกเว้นดอยหลวงเชียงดาว จังหวัดเชียงใหม่ มีค่าคะแนนเท่ากับ ๑.๘๖ อยู่ในเกณฑ์ระดับปานกลาง (ค่าคะแนนอยู่ในช่วง ๑.๖๗-๒.๓๓)

จากผลการประเมินตามเกณฑ์การรักษาคุณภาพสิ่งแวดล้อมธรรมชาติประเภทภูเขาในพื้นที่ดอยหลวงเชียงดาว โดยใช้ปัจจัยชี้วัดคุณภาพสิ่งแวดล้อมธรรมชาติ พบว่าคุณภาพของสิ่งแวดล้อมโดยรวมมีค่าเท่ากับ ๑.๘๖ จัดว่ามีคุณภาพของสิ่งแวดล้อมในระดับปานกลาง ทั้งนี้อาจเนื่องจากสาเหตุที่ดอยหลวงเชียงดาวเป็นดอยๆ ที่มีชื่อเสียง ส่งผลกระทบให้ เป็นแหล่งท่องเที่ยวที่มีผู้ไปเยือนในแต่ละปีเป็นจำนวนมาก ส่งผลกระทบให้ชุมชนในบริเวณใกล้เคียงส่วนใหญ่เป็นชาวเขา ได้มีการเปลี่ยนแปลงและบุกรุกพื้นที่ ทำให้เกิดการเปลี่ยนแปลงระบบนิเวศเป็นบริเวณกว้าง เช่น เป็นพื้นที่การเกษตร การตัดไม้ทำลายป่า หรือการสร้างสิ่งก่อสร้างเพื่อรองรับการท่องเที่ยว และพื้นที่ดังกล่าวอยู่ในความรับผิดชอบขององค์การบริหารส่วนตำบล จึงทำให้การบริหารจัดการพื้นที่ยังไม่มีมีการกำหนดขอบเขตการใช้ประโยชน์พื้นที่ให้ชัดเจน ซึ่งทำให้ระบบนิเวศ/สิ่งแวดล้อม ที่เป็นองค์ประกอบที่มีคุณค่าในระดับปานกลาง แต่อย่างไรก็ตาม ถึงแม้องค์ประกอบด้านอื่น ๆ จะยังคงมีระดับคุณภาพสิ่งแวดล้อมที่อยู่ในระดับดี ในอนาคตการบริหารจัดการพื้นที่หน่วยงานที่รับผิดชอบในพื้นที่ก็จะต้องให้ความสำคัญและพึงระวัง ควรต้องมีมาตรการหรือแนวทางในการดำเนินการอย่างเป็นระบบ หรือในเบื้องต้นสามารถใช้ปัจจัยในคู่มือมาตรฐานคุณภาพสิ่งแวดล้อมธรรมชาติประเภทภูเขาไปดำเนินการ

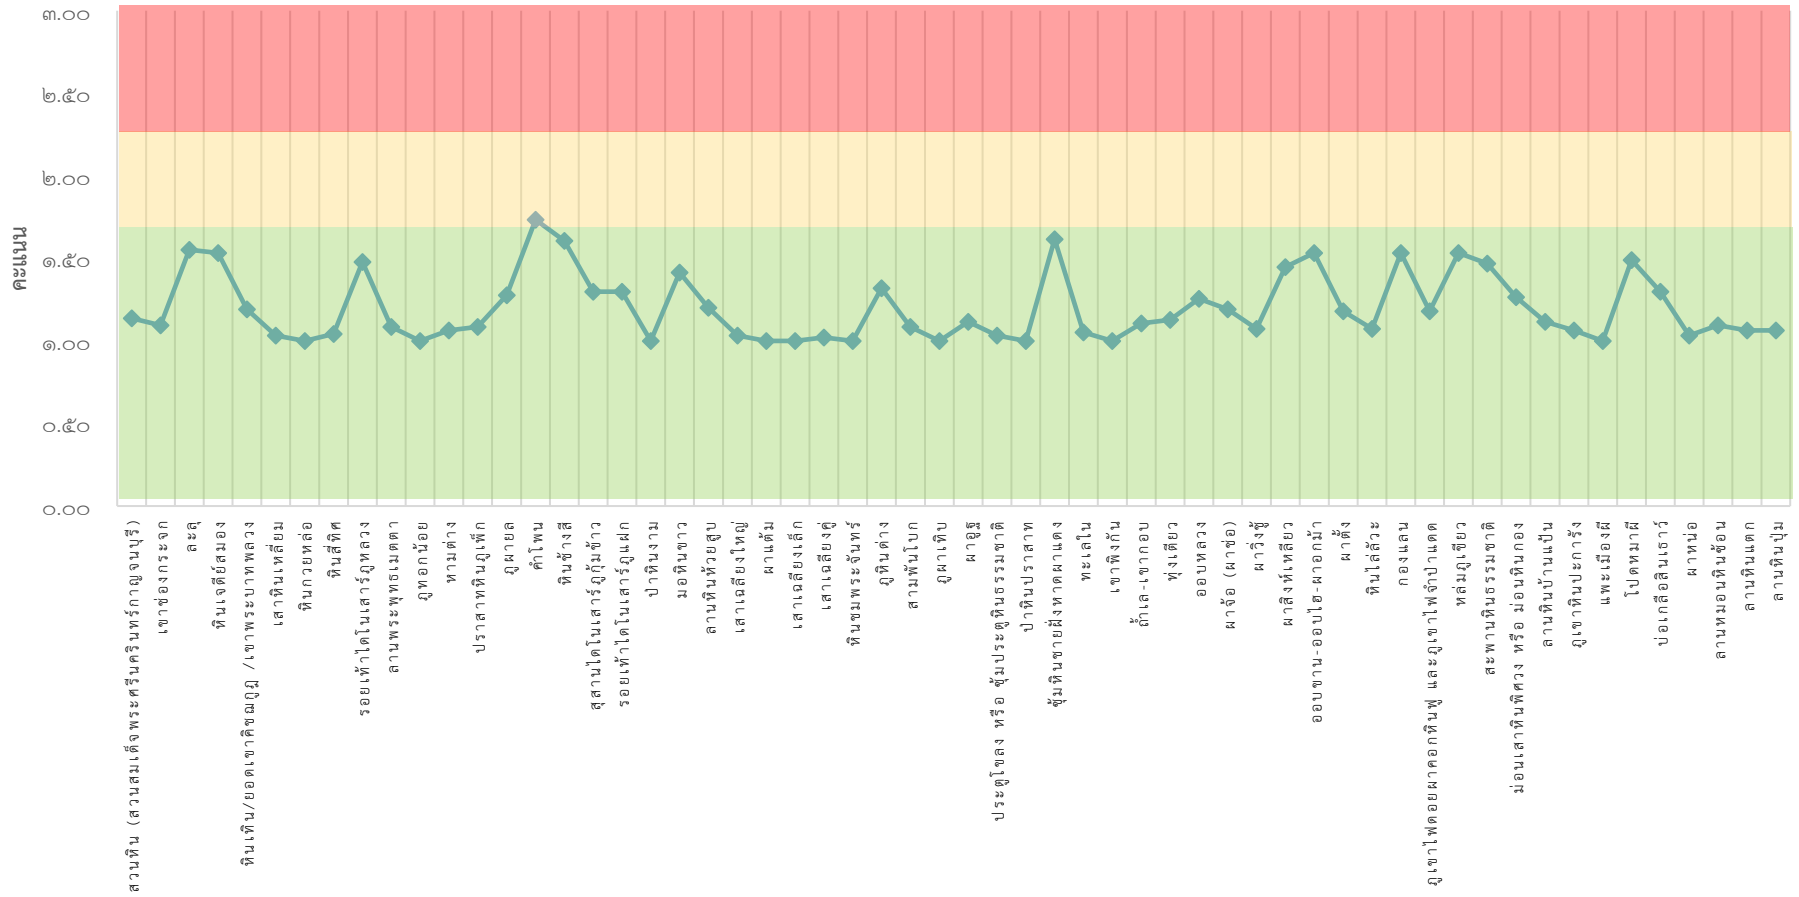
รูปที่ ๓ ภาพรวมผลการประเมินตามเกณฑ์การรักษาคุณภาพสิ่งแวดล้อมแหล่งธรรมชาติอันควรอนุรักษ์ประเภทธรณีสีฐานและภูมิลักษณะธรรมชาติ

การดำเนินการติดตามการประเมินตามเกณฑ์การรักษาคุณภาพสิ่งแวดล้อมแหล่งธรรมชาติอันควรอนุรักษ์ ประเภทธรณีสัณฐานและภูมิลักษณะวรรณ ในปีงบประมาณ พ.ศ. ๒๕๖๐ นั้น สามารถติดตามและประเมิน ธรณีสัณฐานและภูมิลักษณะวรรณ ได้จำนวน ๕๘ แห่ง โดยผลการประเมินตามเกณฑ์รักษาคุณภาพสิ่งแวดล้อม (ตารางที่ ๓ และรูปที่ ๓) พบว่า แหล่งธรรมชาติอันควรอนุรักษ์ประเภทธรณีสัณฐานและภูมิลักษณะวรรณ ส่วนใหญ่ มีระดับการรักษาคุณภาพสิ่งแวดล้อมอยู่ในระดับดี (ค่าคะแนนอยู่ในช่วง ๑.๐๐-๑.๖๖) เกือบทั้งหมด ยกเว้นแหล่ง ธรณีสัณฐานฯ คำโพน จังหวัดขอนแก่น มีค่าคะแนนเท่ากับ ๑.๗๓ คือ มีระดับการรักษาคุณภาพสิ่งแวดล้อม อยู่ในระดับปานกลาง (ค่าคะแนนอยู่ในช่วง ๑.๖๗-๒.๓๓)

แหล่งธรณีสัณฐานฯ คำโพน จังหวัดขอนแก่น เป็นลานหินกว้าง ๓๐ เมตร ยาว ๕๕ เมตร ประกอบด้วย กุ่มลักษณะขนาดใหญ่ จำนวน ๔ หลุม ขนาดเส้นผ่านศูนย์กลางใหญ่สุด ประมาณ ๗.๓ เมตร และนอกจากนี้ยังมีลานหิน ปุ่มเกิดเป็นบริเวณกว้าง ปุ่มหินที่เกิดมีลักษณะคล้ายตัวอักษรภาษาจีน ลานหินเป็นชั้นหินทรายสีขาวหนาเนื้อละเอียด ถึงหยาบของหมวดหินพระวิหาร เม็ดทรายการคัดขนาดดี (well sorting) และมีลักษณะกึ่งเหลี่ยมถึงกลมมน มีชั้นหินทราย ปนกรวดและหินกรวดมนแทรกสลับมีชั้นเฉียงระดับ ลักษณะการเกิดของกุ่มลักษณะบริเวณนี้เกิดจากการกัดกร่อนของ ทรายและกรวดหมุนวนในหลุมช่วงฤดูน้ำหลาก ส่วนลานหินที่มีปุ่มปมคล้ายภาษาจีนเกิดจากความแตกต่างกันอย่างมาก ของอุณหภูมิระหว่างกลางวันและกลางคืน จนทำให้เกิดรอยแตกบนลานหินลักษณะห้าเหลี่ยมหรือ/และหกเหลี่ยม เมื่อน้ำผิวดินไหลผ่านบริเวณดังกล่าวจะทำให้เกิดการกัดกร่อนคงเหลือหินที่ทนต่อการผุพัง รวมทั้ง มีน้ำขังในบริเวณที่ เป็นปุ่มและลานหินเมื่อมีฝนตก โดยแหล่งธรณีสัณฐานดังกล่าวอยู่ในความรับผิดชอบของอุทยานแห่งชาติน้ำพอง จังหวัด ขอนแก่น ลักษณะสภาพพื้นที่โดยรอบเป็นป่าเต็งรังสัตว์ป่าที่พบ คือ นกบางชนิด มีการใช้ประโยชน์หลักโดยกลุ่มชาวบ้าน ซึ่งเข้ามาหาของป่า และมีนักวิจัยเข้ามาศึกษาเกี่ยวกับลักษณะทางธรณีวิทยาของพื้นที่ ทั้งนี้ มีการใช้ประโยชน์ด้าน ท่องเที่ยวค้อยข้างน้อย มีสภาพธรรมชาติที่ยังสมบูรณ์ ยังไม่มีการพัฒนาในส่วนบริการและเส้นทางเดิน แต่เนื่องจากพื้นที่ ดังกล่าวไม่ค่อยมีการบริหารจัดการปรับแต่งบริเวณพื้นที่และปรับปรุงพื้นที่มากนัก ทำให้มีหญ้าขึ้นสูงในบริเวณพื้นที่ ในช่วงฝนตก ทำให้ทัศนียภาพไม่สวยงามเท่าที่ควร

ทั้งนี้ จากผลการประเมินในด้านองค์ประกอบของระบบนิเวศ/สิ่งแวดล้อมด้านองค์ประกอบทาง ภูมิสถาปัตยกรรมและสถาปัตยกรรม และด้านการบริหารจัดการ พบว่า มีค่าคะแนนอยู่ในระดับปานกลาง ส่วนด้าน ผลผลิตจากการบริการสิ่งแวดล้อมของแหล่งธรณีสัณฐานฯ คำโพนอยู่ในระดับดี แต่อย่างไรก็ตาม เพื่อคงคุณค่าของสิ่งแวดล้อมฯ โดยรวมของแหล่งธรณีสัณฐานฯ คำโพน ให้อยู่ในระดับคุณภาพสิ่งแวดล้อมในระดับดี สม. จะได้มีการประสาน หน่วยงานในพื้นที่ให้มีการสื่อสารหรือจัดทำเอกสารประกอบความสำคัญของแหล่งให้กับผู้เข้ามามีเชื่อมโยงกับพื้นที่ มี การจัดเส้นทางเดินให้เป็นระบบเพื่อคงความสมบูรณ์และยั่งยืนต่อไปให้กับแหล่งฯ เพื่อหากแหล่งได้รับผลกระทบ/หรือ ได้รับความเสียหายก็ยากที่จะฟื้นคืนสภาพให้กลับคืนเช่นเดิมได้

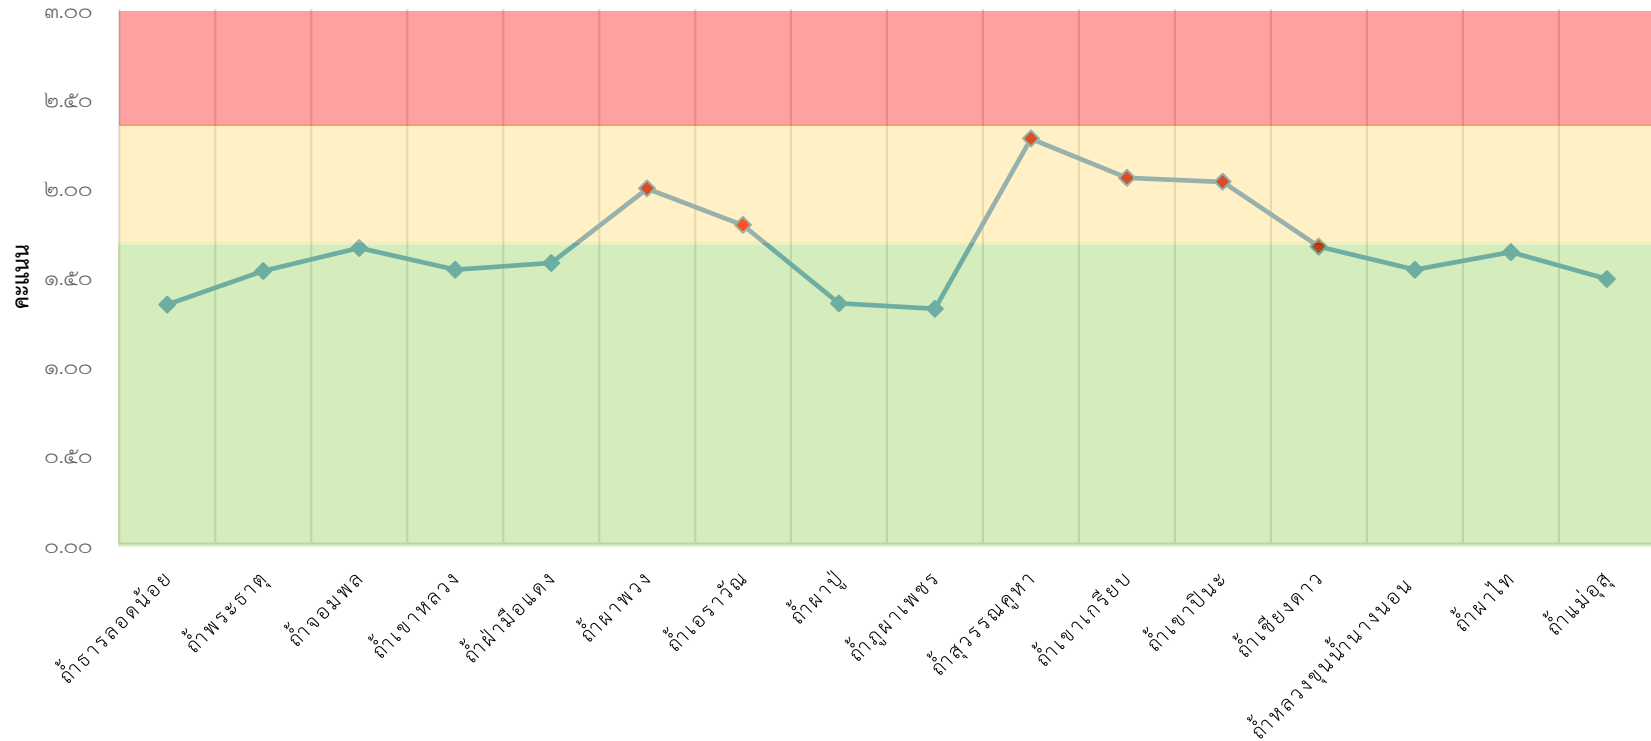
รูปที่ ๔ ภาพรวมผลการประเมินตามเกณฑ์การรักษาคุณภาพสิ่งแวดล้อมแหล่งธรรมชาติอันควรรอนุรักษ์ประเภทถ้ำ

การดำเนินการติดตามการประเมินตามเกณฑ์การรักษาคุณภาพสิ่งแวดล้อมของแหล่งธรรมชาติอันควรอนุรักษ์ประเภทถ้ำ ในปีงบประมาณ พ.ศ. ๒๕๖๐ นั้น สามารถติดตามและประเมินถ้ำ ได้จำนวน ๑๖ แห่ง โดยผลการประเมินตามเกณฑ์การรักษาคุณภาพสิ่งแวดล้อม (ตารางที่ ๔ และรูปที่ ๔) พบว่า แหล่งธรรมชาติประเภทถ้ำส่วนใหญ่อยู่ในเกณฑ์การรักษาคุณภาพสิ่งแวดล้อมในระดับดี (ค่าคะแนนอยู่ในช่วง ๑.๐๐-๑.๖๖) เกือบทั้งหมด ยกเว้นถ้ำสุวรรณคูหา จังหวัดพังงา มีค่าคะแนนเท่ากับ ๒.๒๗ (ค่าคะแนนอยู่ในช่วง ๑.๖๗-๒.๓๓) ถ้ำเขาเกรียบ จังหวัดชุมพร มีค่าคะแนนเท่ากับ ๒.๐๕ (ค่าคะแนนอยู่ในช่วง ๑.๖๗-๒.๓๓) ถ้ำเขาปิยะ จังหวัดตรัง มีค่าคะแนนเท่ากับ ๒.๐๓ (ค่าคะแนนอยู่ในช่วง ๑.๖๗-๒.๓๓) ถ้ำผาพวง จังหวัดขอนแก่น มีค่าคะแนนเท่ากับ ๑.๙๙ (ค่าคะแนนอยู่ในช่วง ๑.๖๗-๒.๓๓) ถ้ำเระวัด จังหวัดหนองบัวลำภู มีค่าคะแนนเท่ากับ ๑.๗๙ (ค่าคะแนนอยู่ในช่วง ๑.๖๗-๒.๓๓) และถ้ำเชียงดาว จังหวัดเชียงใหม่ มีค่าคะแนนเท่ากับ ๑.๖๗ ทั้ง ๖ แห่ง อยู่ในเกณฑ์การรักษาคุณภาพสิ่งแวดล้อมระดับปานกลาง (ค่าคะแนนอยู่ในช่วง ๑.๖๗-๒.๓๓)

ผลการประเมินตามเกณฑ์การรักษาคุณภาพสิ่งแวดล้อมถ้ำสุวรรณคูหา จังหวัดพังงา พบว่า คุณภาพสิ่งแวดล้อมโดยรวมมีค่าเท่ากับ ๒.๒๗ จัดว่ามีคุณภาพสิ่งแวดล้อมอยู่ในระดับปานกลาง ทั้งนี้ หากพิจารณารายละเอียดในแต่ละด้านแล้ว พบว่า ด้านองค์ประกอบถ้ำและสิ่งแวดล้อม มีผลกระทบปานกลาง หมายถึงการรักษาคุณภาพสิ่งแวดล้อมขององค์ประกอบต่าง ๆ ในระบบนิเวศอยู่ในเกณฑ์ปานกลาง (ค่าคะแนน ๑.๙๖) ซึ่งอาจมีผลมาจากปริมาณคาร์บอนไดออกไซด์ในถ้ำ การถ่ายเทของสภาพอากาศภายในถ้ำ จำนวนเดือนที่มีหยดน้ำต่อปี สิ่งมีชีวิตที่ใช้ถ้ำเป็นแหล่งที่อยู่อาศัย และความหลากหลายของฟอสซิลที่พบในถ้ำ ด้านภูมิสถาปัตยกรรมและสถาปัตยกรรม มีผลกระทบสูง หมายถึงการรักษาคุณภาพสิ่งแวดล้อมขององค์ประกอบต่าง ๆ ในระบบนิเวศอยู่ในเกณฑ์ต่ำ มีค่าต่ำกว่ามาตรฐานซึ่งอาจมีผลมาจากการใช้ประโยชน์รอบ ๆ ถ้ำ มีการขยายพื้นที่ของส่วนบริการ และภายในถ้ำมีการจัดสร้างพระพุทธรูปต่าง ๆ มีการลาดเทพื้นซีเมนต์ให้กับผู้คนที่ไปเที่ยวชม ติดตั้งไฟที่ยังไม่มีการจัดระบบที่ดี ทำให้สิ่งแวดล้อมภายในถ้ำขาดความกลมกลืน ขาดความเป็นธรรมชาติ หากถ้ำที่ไม่พบหินงอกหินย้อยหรือโพรงถ้ำต่าง ๆ แต่ที่พบเห็นเป็นจำนวนมากคือ สิ่งที่ชุมชนหรือหน่วยงานที่ดูแลจัดสร้างไว้เพื่อเป็นพุทธรูปบูชา ซึ่งขัดต่อหลักการอนุรักษ์สิ่งแวดล้อมธรรมชาติ จึงทำให้คุณค่าด้านองค์ประกอบ ด้านภูมิสถาปัตยกรรมและสถาปัตยกรรม มีคุณภาพสิ่งแวดล้อมในระดับต่ำ มีผลกระทบสูง (ค่าคะแนน ๓.๐๐) ดังนั้น สำนักงานนโยบายและแผนทรัพยากรธรรมชาติและสิ่งแวดล้อม ในฐานะฝ่ายเลขานุการฯ ในการดำเนินการจัดทำเกณฑ์ฯ จะได้ประสานต่อหน่วยงานผู้ดูแลพื้นที่ในการให้ข้อเสนอแนะด้านการบริหารจัดการพื้นที่ต่อไป

ผลการประเมินตามเกณฑ์การรักษาคุณภาพสิ่งแวดล้อมถ้ำเขาเกรียบ จังหวัดชุมพร พบว่า ด้านองค์ประกอบถ้ำและสิ่งแวดล้อม ด้านภูมิสถาปัตยกรรมและสถาปัตยกรรม ด้านผลผลิตจากการบริการสิ่งแวดล้อมของถ้ำ และด้านการบริหารจัดการ มีค่าคะแนนอยู่ในระดับปานกลาง ซึ่งในอนาคตควรมีการจัดทำแผนการอนุรักษ์สิ่งแวดล้อมธรรมชาติ เฉพาะแหล่งบริเวณถ้ำเขาเกรียบ เพื่อให้มีการบริหารจัดการแบ่งการใช้ประโยชน์ภายในถ้ำอย่างเหมาะสม รวมทั้งประสานนักวิชาการที่ความรู้ความเชี่ยวชาญเกี่ยวกับถ้ำในการเข้าไปสำรวจบริเวณโพรงถ้ำแห่งใหม่ภายในถ้ำเขาเกรียบ

ผลการประเมินตามเกณฑ์การรักษาคุณภาพสิ่งแวดล้อมถ้ำเขาปินะ จังหวัดตรังแต่ละด้าน พบว่า ด้านองค์ประกอบถ้ำและสิ่งแวดล้อม และด้านผลผลิตจากการบริการสิ่งแวดล้อมของถ้ำมีค่าคะแนนอยู่ในเกณฑ์ระดับปานกลาง ส่วนด้านภูมิสถาปัตยกรรมและสถาปัตยกรรม และด้านการบริหารจัดการ มีค่าคะแนนอยู่ในระดับต่ำ (ผลกระทบบสูง) ซึ่งควรมีการให้ความรู้ ความเข้าใจด้านวิชาการที่ถูกต้องในการบริหารจัดการพื้นที่บริเวณถ้ำให้มีความเหมาะสมในอนาคตต่อไป

ผลการประเมินตามเกณฑ์การรักษาคุณภาพสิ่งแวดล้อมถ้ำผาพวง จังหวัดขอนแก่น พบว่า อยู่ในเกณฑ์คุณภาพสิ่งแวดล้อมในระดับปานกลาง สาเหตุอาจเนื่องมาจากหน่วยงานที่รับผิดชอบในพื้นที่ คืออุทยานแห่งชาติภูผาม่าน ขาดการประชาสัมพันธ์ สื่อ การเรียนรู้ในการเป็นแหล่งท่องเที่ยวหรือแหล่งเรียนรู้ที่ดี รวมถึงคู่มือการเข้าชมถ้ำที่มีองค์ความรู้ต่างๆ จะช่วยให้ถ้ำผาพวงได้รับผลกระทบที่ลดน้อยลงจากผู้มาเยือน และนอกจากนั้น ชุมชนที่อยู่โดยรอบก็เป็นปัจจัยสำคัญในการบริหารระบบนิเวศโดยรอบถ้ำด้วย จำเป็นต้องรักษาระบบนิเวศป่าไม้บนภูเขาและบริเวณโดยรอบ เพราะจะทำให้ป่าเกิดความชุ่มชื้นและสมบูรณ์ ซึ่งจะเชื่อมโยงถึงคุณค่าต่อระบบนิเวศสำหรับถ้ำผาพวงมีความสมบูรณ์ยิ่งขึ้น

ผลการประเมินตามเกณฑ์การรักษาคุณภาพสิ่งแวดล้อมถ้ำเอราวัณ จังหวัดหนองบัวลำภู พบว่า ด้านองค์ประกอบถ้ำและสิ่งแวดล้อม มีค่าคะแนนอยู่ในเกณฑ์ระดับปานกลาง ด้านภูมิสถาปัตยกรรมและสถาปัตยกรรม

ผลการประเมินตามเกณฑ์การรักษาคุณภาพสิ่งแวดล้อมถ้ำเชียงดาว จังหวัดเชียงใหม่ แต่ละด้าน พบว่า ด้านองค์ประกอบถ้ำและสิ่งแวดล้อม และด้านภูมิสถาปัตยกรรมและสถาปัตยกรรม มีค่าคะแนนอยู่ในระดับปานกลาง ส่วนด้านผลผลิตจากการบริการสิ่งแวดล้อมของถ้ำ และด้านการบริหารจัดการ มีค่าคะแนนอยู่ในระดับต่ำ (ผลกระทบสูง) ซึ่งควรมีการให้ความรู้ ความเข้าใจด้านวิชาการที่ถูกต้องในการบริหารจัดการพื้นที่บริเวณถ้ำต่อหน่วยงานในพื้นที่หรือวัดถ้ำเชียงดาวให้มีความเหมาะสมในอนาคตต่อไป
