# ผังและแผนการบริหารจัดการพื้นที่ สิ่งแวดล้อมธรรมชาติน้ำตกธารารักษ์ บ้านเจดีย์โคะ อำเภอแม่สวด จังหวัดตาก

สำนักงานนโยบายและแผนทรัพยากรธรรมชาติและสิ่งแวดล้อม  
กระทรวงทรัพยากรธรรมชาติและสิ่งแวดล้อม

| การอ้างอิง | สำนักงานนโยบายและแผนทรัพยากรธรรมชาติและสิ่งแวดล้อม. 2563.<br><b>ผังและแผนการบริหารจัดการพื้นที่สิ่งแวดล้อมธรรมชาติน้ำตกธารารักษ์<br/>อำเภอแม่สวด จังหวัดตาก.</b> มหาวิทยาลัยเกษตรศาสตร์. กรุงเทพฯ. 170 หน้า |

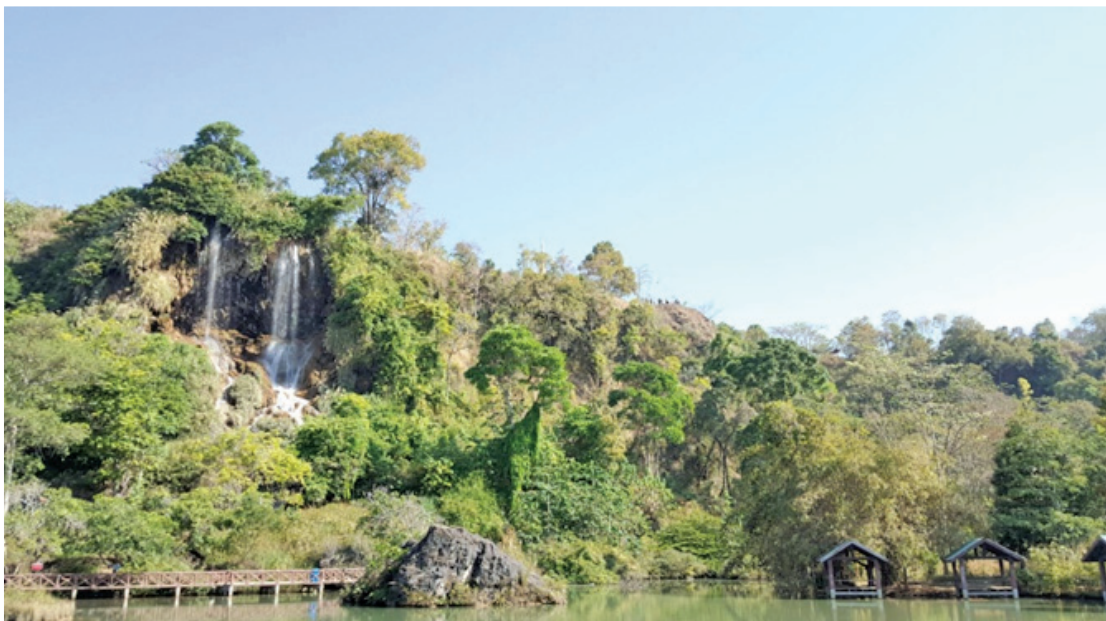
ภาพที่ 9 สภาพธรณีวิทยาบริเวณน้ำตกธารารักษ์ บ้านเจดีย์โคะตำบลมหาวัน อำเภอแม่สวด จังหวัดตาก

4) สภาพธรณีวิทยาฐานรากบริเวณน้ำตกธารารักษ์ จากภาพการสำรวจพื้นที่ของสำนักนโยบายและแผนทรัพยากรธรรมชาติและสิ่งแวดล้อม พ.ศ. 2562 พบว่า สภาพธรณีวิทยาฐานรากที่พบในพื้นที่โดยส่วนใหญ่เป็นหินปูนที่มีเนื้อแน่นละเอียด สีเทาเข้ม มวลหินมีคุณภาพดีปานกลาง และความแกร่งของหินปานกลาง นอกจากนี้ ยังพบรอยแตกในชั้นหินเป็นลักษณะ Very Blocky ภายในรอยแตกของมวลหินพบแร่แคลไซต์แทรกตามรอยแตก จากการตรวจสอบพื้นที่ของสำนักงานทรัพยากรธรณี เขต 1 ลำปาง พบว่า พื้นที่เป็นพื้นที่หินปูนประเภทโดโลไมต์ที่มีรอยแตกรอยแยกเกิดขึ้นจำนวนมากปิดทับด้วยชั้นตะกอนเคมีคาร์บอเนตหรือพูฟาที่มีความคงทนต่ำและแตกหักง่าย และเนื่องจากพื้นที่เป็นหินปูนจึงทำให้เกิดการผุกร่อนจากน้ำได้ง่ายทำให้รอยแตกรอยแยกที่มีเกิดการกัดกร่อนลึกลงไปเนื้อหินเรื่อย ๆ จนอาจเกิดการแตกหักของเนื้อปูนได้ นอกจากนี้ ยังอาจทำให้เกิดหลุมยุบจากการละลายของหินปูนที่เกิดจากการกัดเซาะของน้ำจนเป็นโพรงและถล่มลงมาได้ ซึ่งจากการสำรวจพื้นที่พบหลุมยุบที่อยู่ใกล้บริเวณหน้าผา จำนวน 3 จุด ขนาดปานกลางประมาณ 0.6-1.5 เมตร และพบแนวแตกขนาดปานกลางยาวประมาณ 5-15 เมตร บริเวณใกล้หน้าน้ำตกธารารักษ์ และแนวหน้าผาใกล้หน้าน้ำตกธารารักษ์มีความลึกของแนวแตกค่อนข้างมาก ซึ่งมีความเสี่ยงต่อการแตกหักและถล่มลงมาสู่พื้นดินด้านล่างก่อให้เกิดอันตรายได้ (ภาพที่ 9)

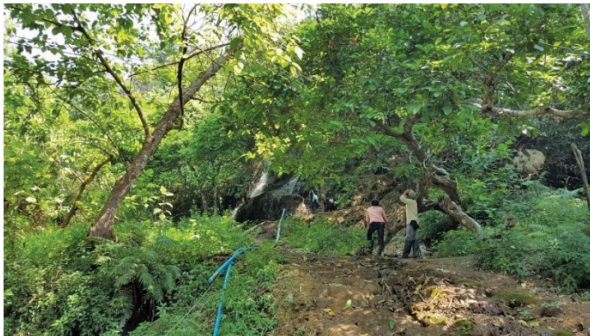
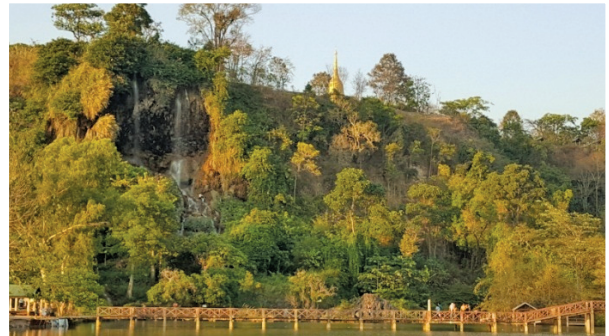
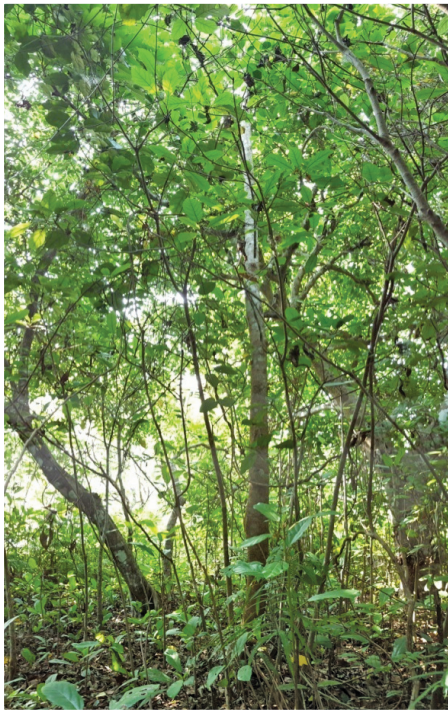
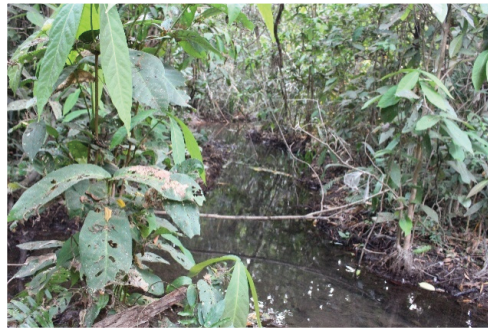
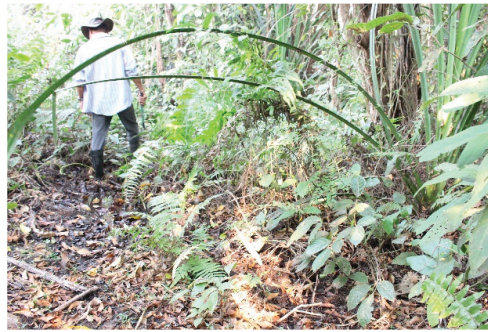
ภาพที่ 11 สภาพป่าริมห้วยหรือป่าดิบแล้งริมลำห้วย บริเวณลุ่มน้ำน้ำตกธารารักษ์

1) ป่าริมน้ำหรือป่าดิบแล้งริมห้วย สำรวจพบไม้ต้นทั้งหมด 15 ชนิด โดยชมพูน้ำ (*Syzygium siamense*) ตะเคียนหนู (*Anogeissus acuminata*) มะเดื่อ1 (*Ficus sp.1*) มะเดื่อ2 (*Ficus sp.2*) และสา (unknown) เป็นไม้เด่นมีค่าดัชนีความสำคัญ เท่ากับ 62.05, 36.71, 30.32, 26.62 และ 23.59 ตามลำดับ และมีค่าดัชนีความหลากหลายของชนิดพันธุ์ เท่ากับ 2.3865 ส่วนการวางแปลงขนาด 4 เมตร x 4 เมตร เพื่อดูค่าความหนาแน่นของไม้หนุ่ม (Sapling) และแปลงขนาด 1 เมตร x 1 เมตร เพื่อดูความหนาแน่นของกล้าไม้ (Seedling) จำนวน 7 แปลง พบกล้าไม้จำนวน 1 ชนิด คือ ชมพูน้ำ มีค่าความหนาแน่นเท่ากับ 39.68 ต้น/ไร่ และพบไม้หนุ่มจำนวน 6 ชนิด ได้แก่ ชมพูน้ำ (*Syzygium siamense*) มะเดื่อ (*Ficus sp.*) แคฝอย (*Stereospermum cylindricum*) ใบหวี (unknown) เฌียงพ้านางแอ (*Carallia brachiata*) และ unknown2 มีค่าความหนาแน่น เท่ากับ 6.61, 1.65, 0.83, 0.83, 0.83 และ 0.83 ต้น/ไร่ ตามลำดับ โดยลักษณะป่าดิบแล้งริมลำห้วย ดังภาพที่ 11

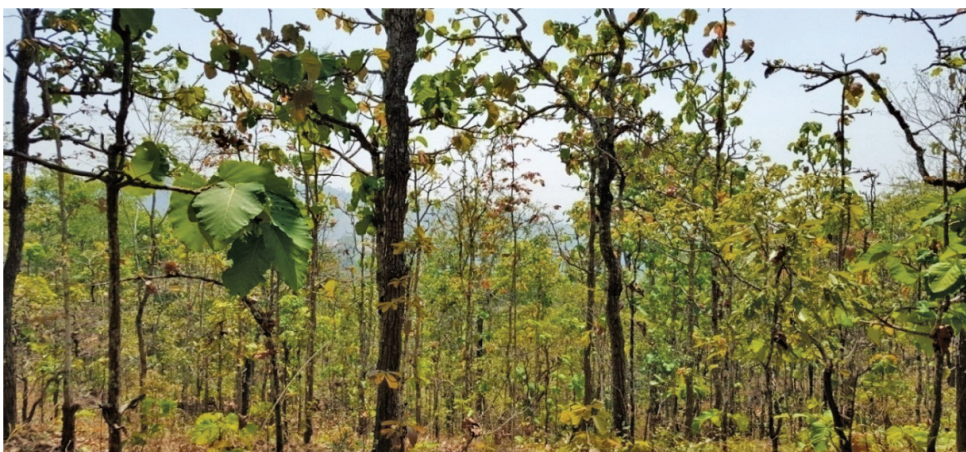
ภาพที่ 12 สภาพป่าเต็งรังบริเวณลุ่มน้ำน้ำตกธารารักษ์

2) ป่าเต็งรัง พบไม้ต้นทั้งหมด 20 ชนิด เช่น พลอง (*Dipterocarpus tuberculatus*) ก่อหนู (*Lithocarpus bennettii*) เหมือด (*Symplocos* sp.) เปลือกยา (unknow) และสัก (*Tectona gaudis*) เป็นต้น โดยพบว่า พลอง เป็นไม้เด่นในแปลงสำรวจนี้มีค่าดัชนีความสำคัญเท่ากับ 32.78 และรองลงมา เท่ากับ 32.34, 31.45, 26.65 และ 21.52 ตามลำดับและมีค่าดัชนีความหลากหลายของพรรณไม้มีค่าเท่ากับ 2.7810 ส่วนการวางแปลงขนาด 4 เมตร  $\times$  4 เมตร เพื่อดูค่าความหนาแน่นของไม้หนุม (Sapling) และแปลงขนาด 1 เมตร  $\times$  1 เมตร เพื่อดูความหนาแน่นของกล้าไม้ (Seedling) รวม 11 แปลงพบกล้าไม้จำนวน 7 ชนิด ซึ่งชนิดที่มีค่าความหนาแน่นมากที่สุด คือ ประดู่ป่า (*Pterocarpus macrocarpus*) มีค่าความหนาแน่น เท่ากับ 39.68 ต้น/ไร่ และพบไม้หนุมจำนวน 9 ชนิด เช่น แดง (*Xylocarpus xylocarpa*) เต็ง (*Shorea obtusa*) และซี้มอด (*Dalbergia lanceolaria*) เป็นต้น มีค่าความหนาแน่น เท่ากับ 0.83 โดยลักษณะป่าเต็งรัง ดังภาพที่ 12 สำหรับภาพที่ 13 แสดงการกระจายของป่าแต่ละชนิด

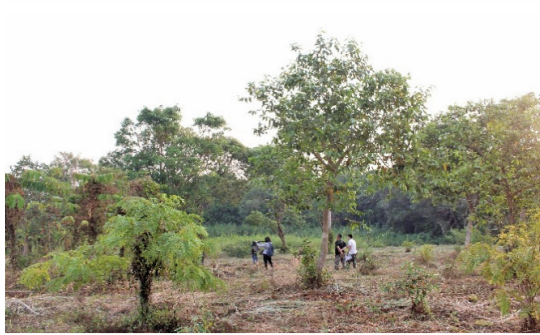
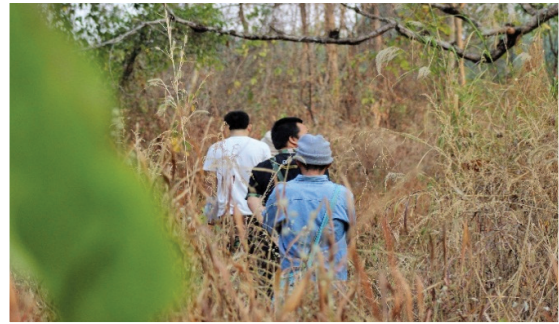
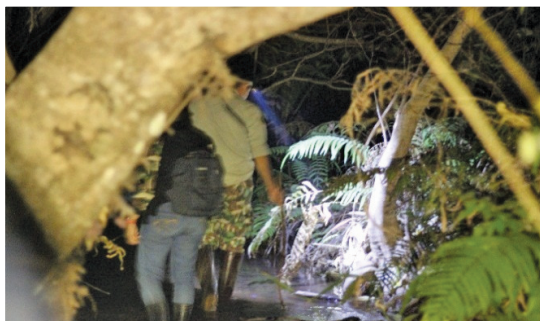
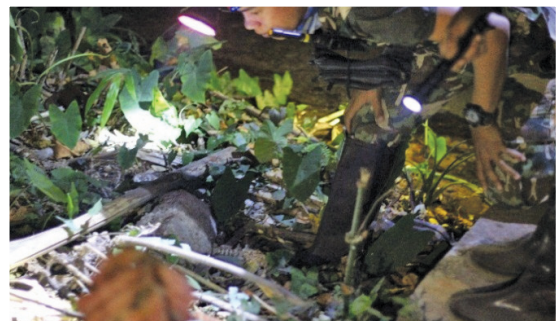
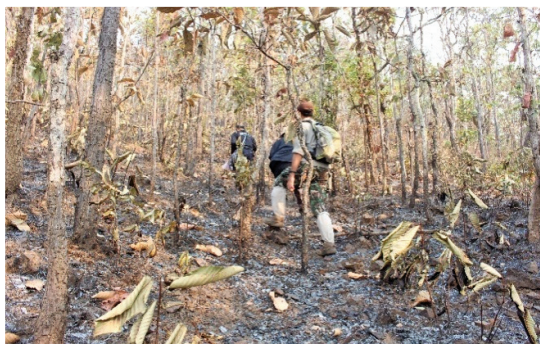
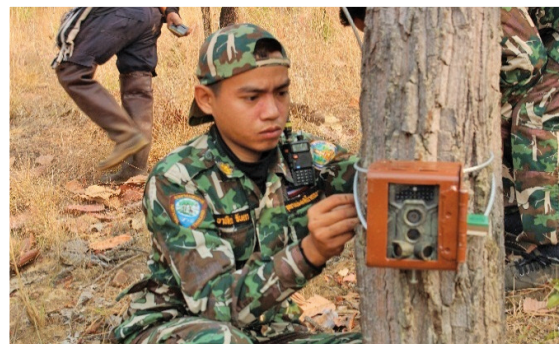
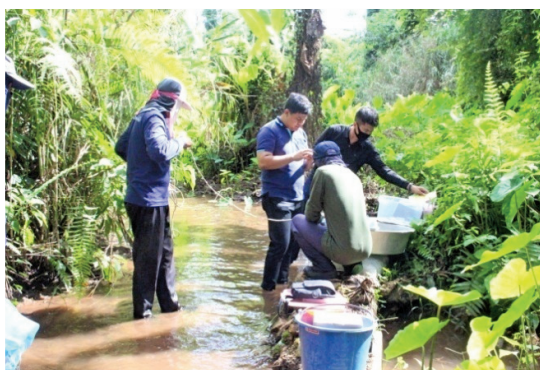
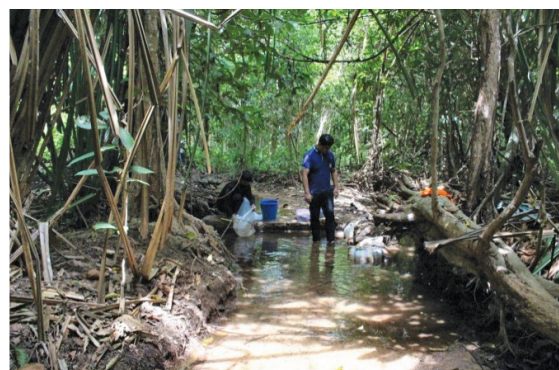
ภาพที่ 16 รูปแบบการสำรวจทรัพยากรสัตว์ป่า ในพื้นที่บ้านเจดีย์โคะ ตำบลมหาวน อำเภอแม่สอด จังหวัดตาก

จากการสำรวจสัตว์ป่าในปี 2562-2563 พบสัตว์ป่าประเภทและชนิดต่าง ๆ โดยแบ่งการสำรวจออกเป็น 3 รูปแบบ คือ แบบ line transect แบบติดตั้งกล้องดักถ่าย (Camera Reaps) และวิธีการสุ่ม (Point Sampling) มีเส้นทางการสำรวจ ดังภาพที่ 15 และ 16

(1) สำรวจแบบ line transect

(2) สำรวจแบบติดตั้งกล้องดักถ่าย

(3) สำรวจด้วยวิธีการสุ่ม (Point Sampling)

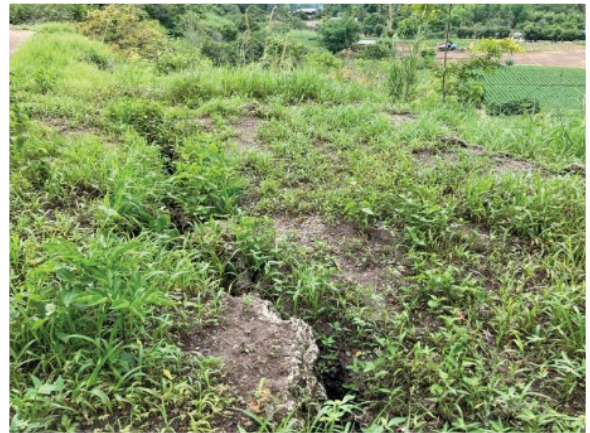
(4) ร่องรอยการกัดเซาะและเลื่อนไถลของแผ่นดิน

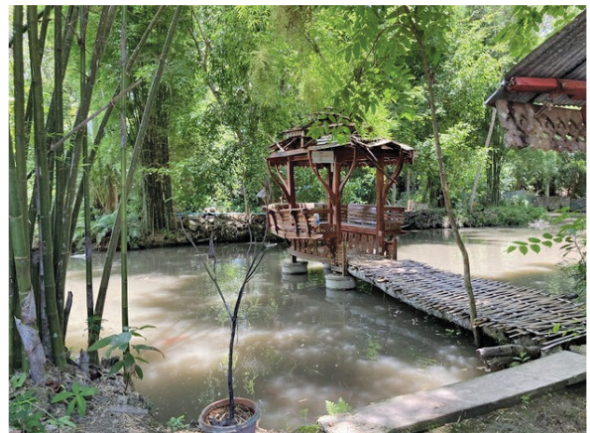
(6) บ่อเลี้ยงปลาบริเวณสำนักสงฆ์

(6) ปรับปรุงบ่อเลี้ยงปลาบริเวณสำนักสงฆ์ที่มีน้ำขุ่น โดยปรับเปลี่ยนให้เป็นบ่อปลูกพืชน้ำ ซึ่งสามารถช่วยปรับปรุงให้คุณภาพน้ำในบริเวณดังกล่าวดียิ่งขึ้นกว่าการเป็นบ่อเลี้ยงปลา (ภาพที่ 32 - 39)

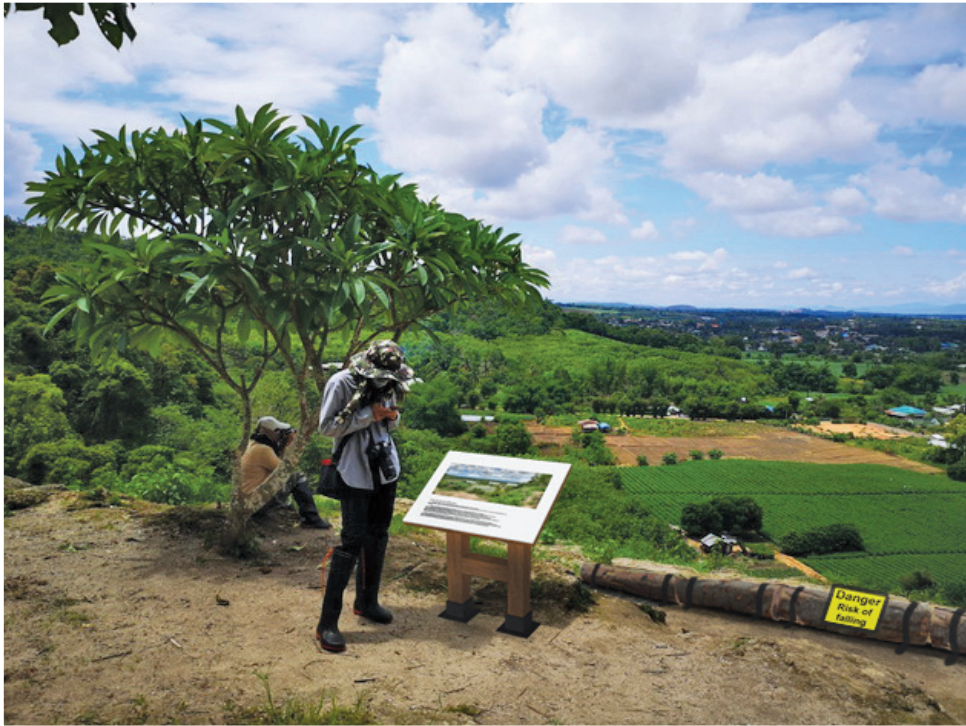
ภาพที่ 34 ทศนิยมภาพจำลองการติดตั้งป้ายสื่อความหมาย และแนวท่อนไม้ซุงพร้อมป้ายเตือนเพื่อป้องกันอันตราย บริเวณจุดชมวิว ในเขตพื้นที่สงวนของพื้นที่สิ่งแวดล้อมธรรมชาติน้ำตกธารารักษ์

(5) ติดตั้งป้ายสื่อความหมายให้ข้อมูลเกี่ยวกับพื้นที่อ่างเก็บน้ำ และชุมชนโดยรอบที่มองเห็นจากจุดชมวิว

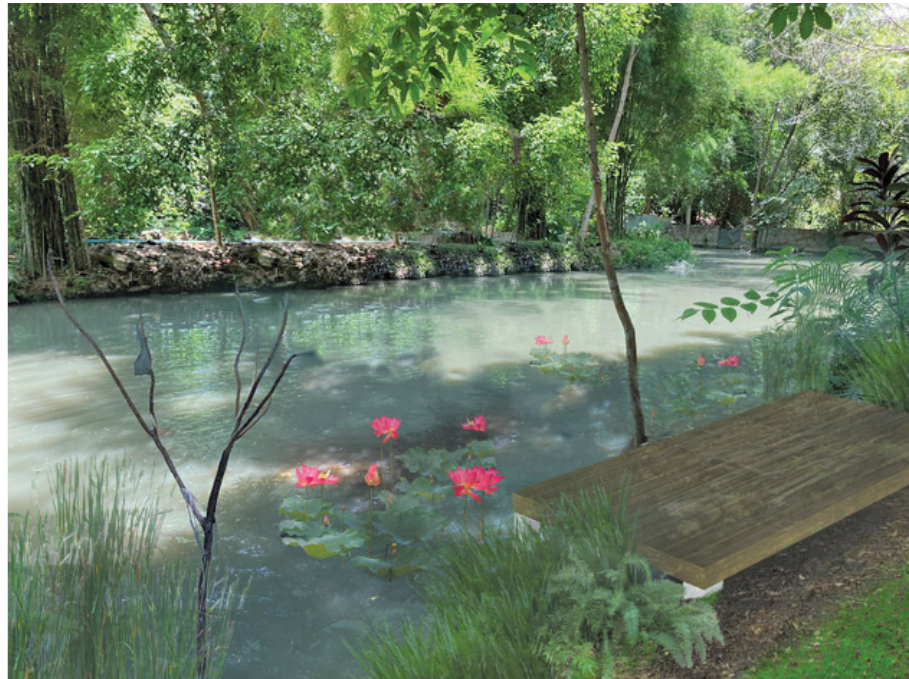
ภาพที่ 38 ทศนียภาพจำลองการปรับเปลี่ยนบ่อเลี้ยงปลาของสำนักสงฆ์ที่มีน้ำขุ่นให้เป็นบ่อปลูกพืชน้ำในเขตพื้นที่สงวนของพื้นที่สิ่งแวดล้อมธรรมชาติน้ำตกรารักษ์

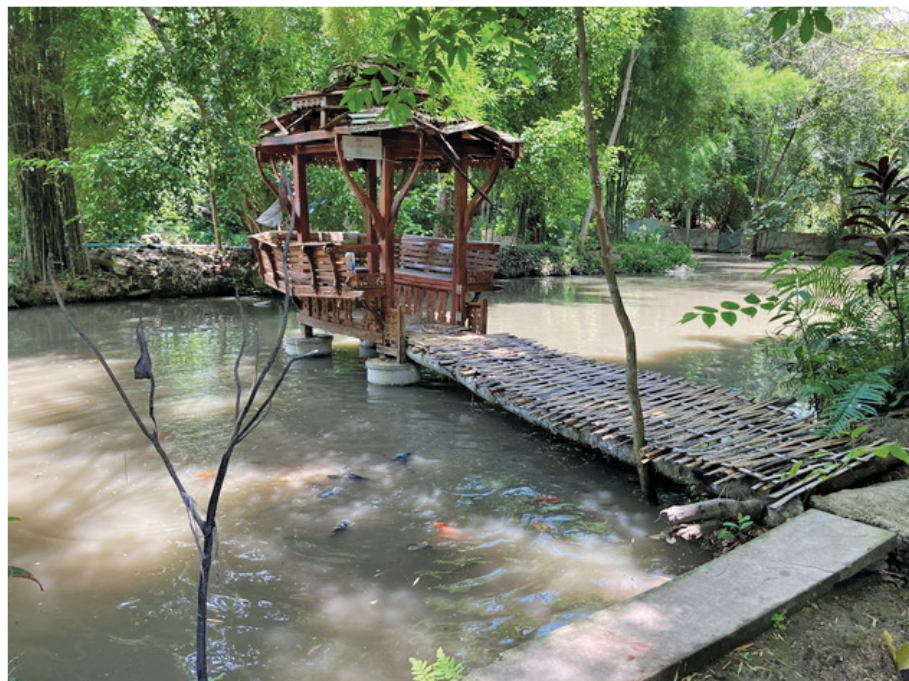
ภาพที่ 39 ทศนียภาพบ่อเลี้ยงปลาปัจจุบันของสำนักสงฆ์ที่มีน้ำขุ่นในเขตพื้นที่สงวนของพื้นที่สิ่งแวดล้อมธรรมชาติน้ำตกรารักษ์

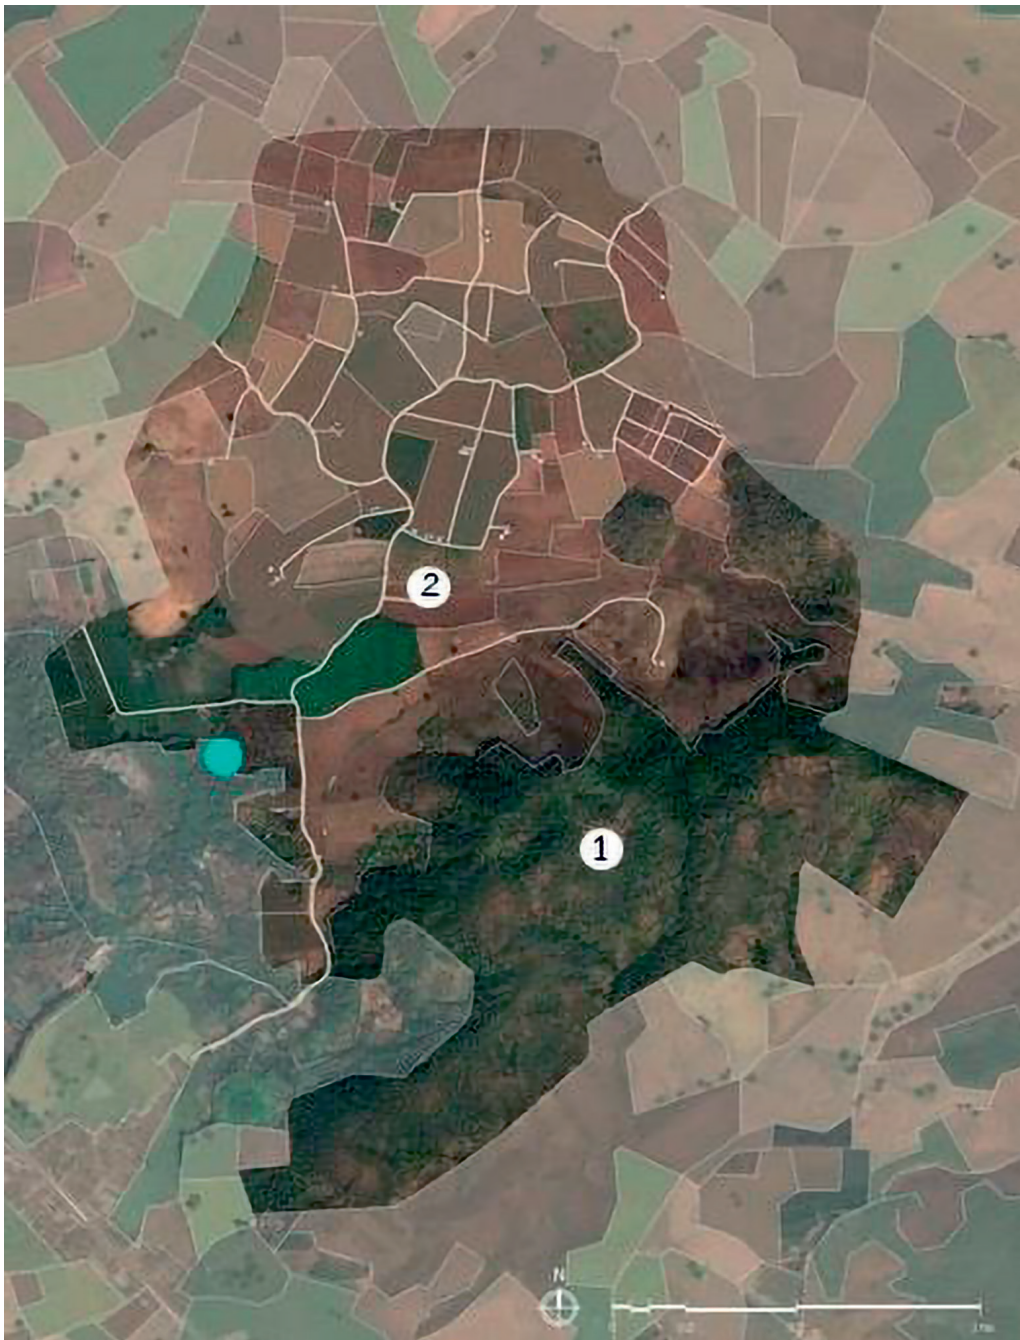
● ตำแหน่งตาน้ำผุด

ภาพที่ 40 แสดงการวิเคราะห์สภาพแวดล้อมทางกายภาพของพื้นที่อนุรักษ์ในพื้นที่ลุ่มน้ำตกรักษา

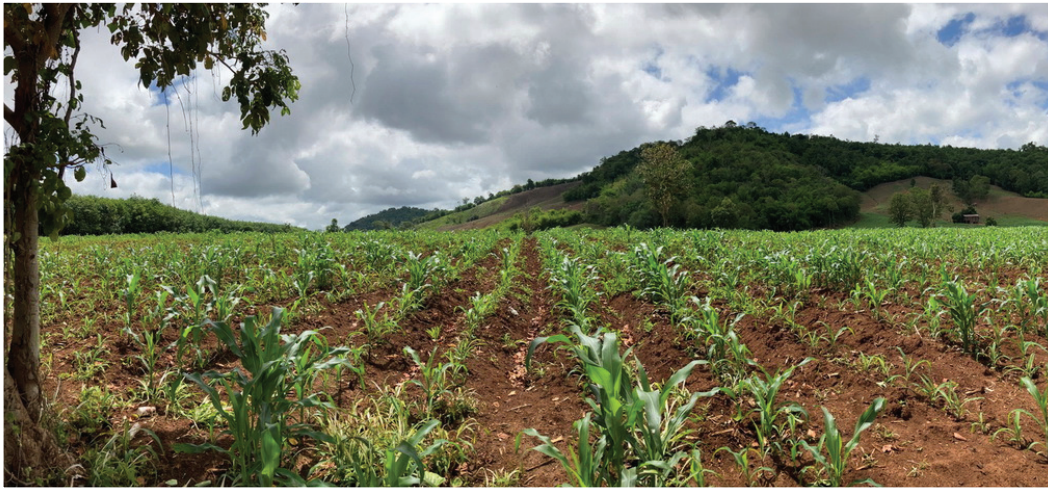
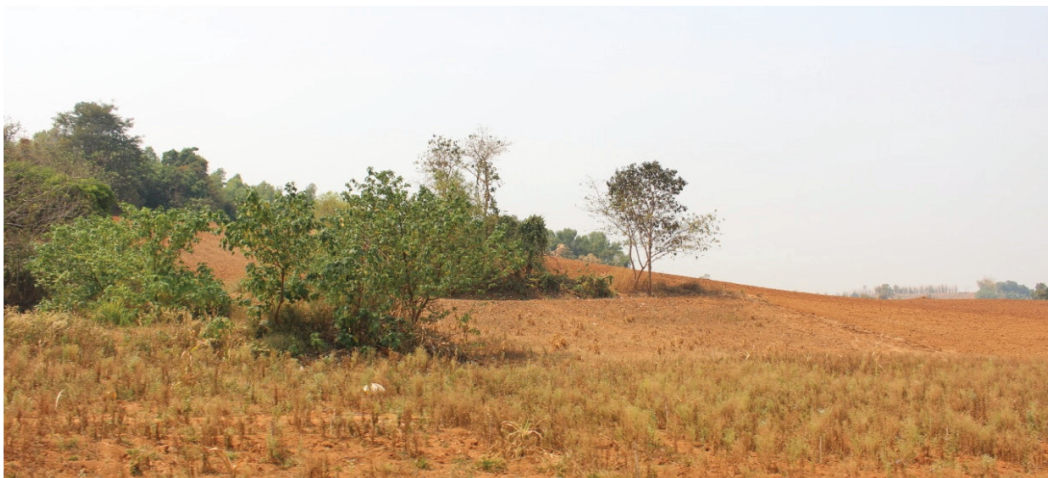
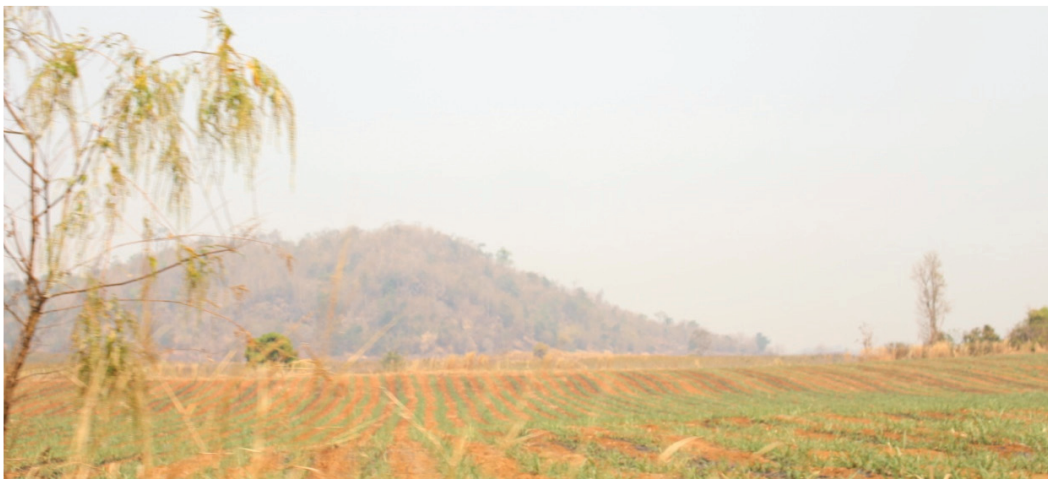
ภาพที่ 41 สภาพแวดล้อมทางกายภาพของพื้นที่อนุรักษ์ บริเวณพื้นที่ปฏิรูปที่ดินเพื่อเกษตรกรรมในพื้นที่สิ่งแวดล้อมธรรมชาติน้ำตกธารารักษ์

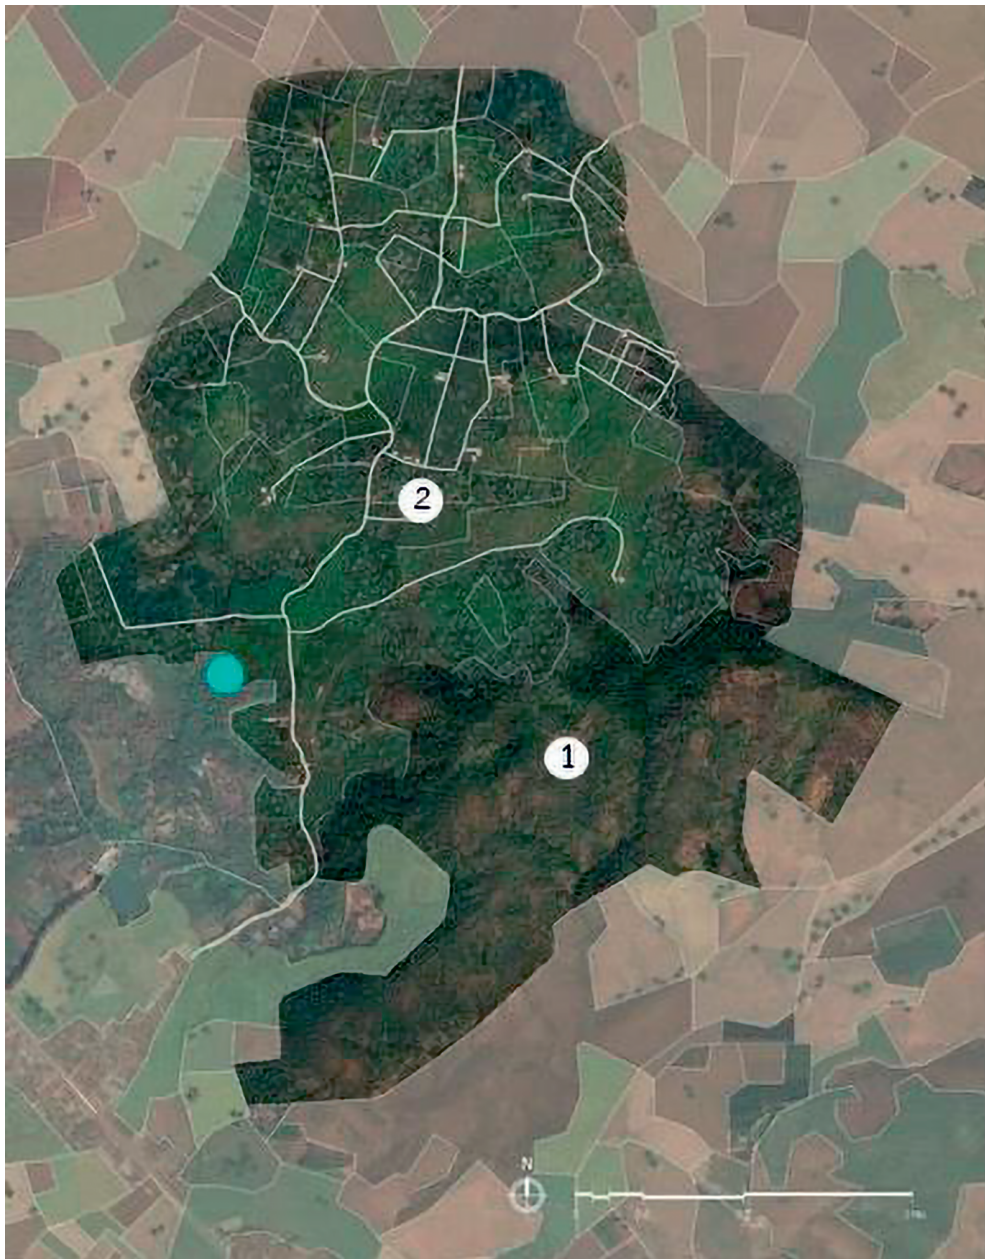
- ① พื้นที่ป่าชุมชน
- ② พื้นที่ปลูกพืชไร่และสวนเกษตรเชิงเดี่ยว เสนอแนะให้ทำเกษตรแบบผสมผสานหรือวนเกษตรและบางบริเวณให้คงสภาพป่าธรรมชาติดั้งเดิม
- ตำแหน่งตาน้ำผุด แหล่งต้นน้ำ

ภาพที่ 42 แสดงแนวคิดการพัฒนาพื้นที่อนุรักษ์ ในพื้นที่ลุ่มน้ำธรรมชาติน้ำตกธารารักษ์

การทำเกษตรกรรมในพื้นที่เขตอนุรักษ์ของพื้นที่สิ่งแวดล้อมธรรมชาติน้ำตกธารารักษ์ เป็นการทำเกษตรเชิงเดี่ยวโดยเฉพาะอย่างยิ่งการปลูกพืชไร่ ซึ่งจำเป็นต้องใช้น้ำในปริมาณมาก พร้อมทั้งใช้สารเคมีป้องกันกำจัดแมลงศัตรูพืชและใส่ปุ๋ยเคมีจำนวนมากเพื่อให้พืชเจริญเติบโตหรือเพิ่มผลผลิตทางการเกษตร ทำให้พื้นที่บริเวณปลายน้ำรวมถึงน้ำตกธารารักษ์มีโอกาสได้รับผลกระทบจากการขาดแคลนน้ำโดยเฉพาะอย่างยิ่งในช่วงฤดูแล้ง นอกจากนี้ ยังอาจส่งผลให้น้ำผิวดินและน้ำใต้ดินที่เป็นแหล่งต้นน้ำของน้ำตกธารารักษ์ได้รับการปนเปื้อนของสารเคมีจากการทำเกษตรกรรมดังกล่าว ดังนั้น จึงเสนอแนะให้ปรับเปลี่ยนแนวคิดในการทำเกษตรกรรมบริเวณพื้นที่อนุรักษ์เป็นการทำเกษตรแบบผสมผสานเพื่อลดปัญหาดังกล่าว อาทิ วนเกษตร ซึ่งระบบวนเกษตรจะช่วยเพิ่มความชุ่มชื้นให้แก่ผิวดิน และลดปัญหาโรคและแมลงที่เกิดขึ้นจากการทำเกษตรเชิงเดี่ยวได้ เนื่องจากมีความหลากหลายของชนิดพันธุ์พืช (ภาพ 42- 45)

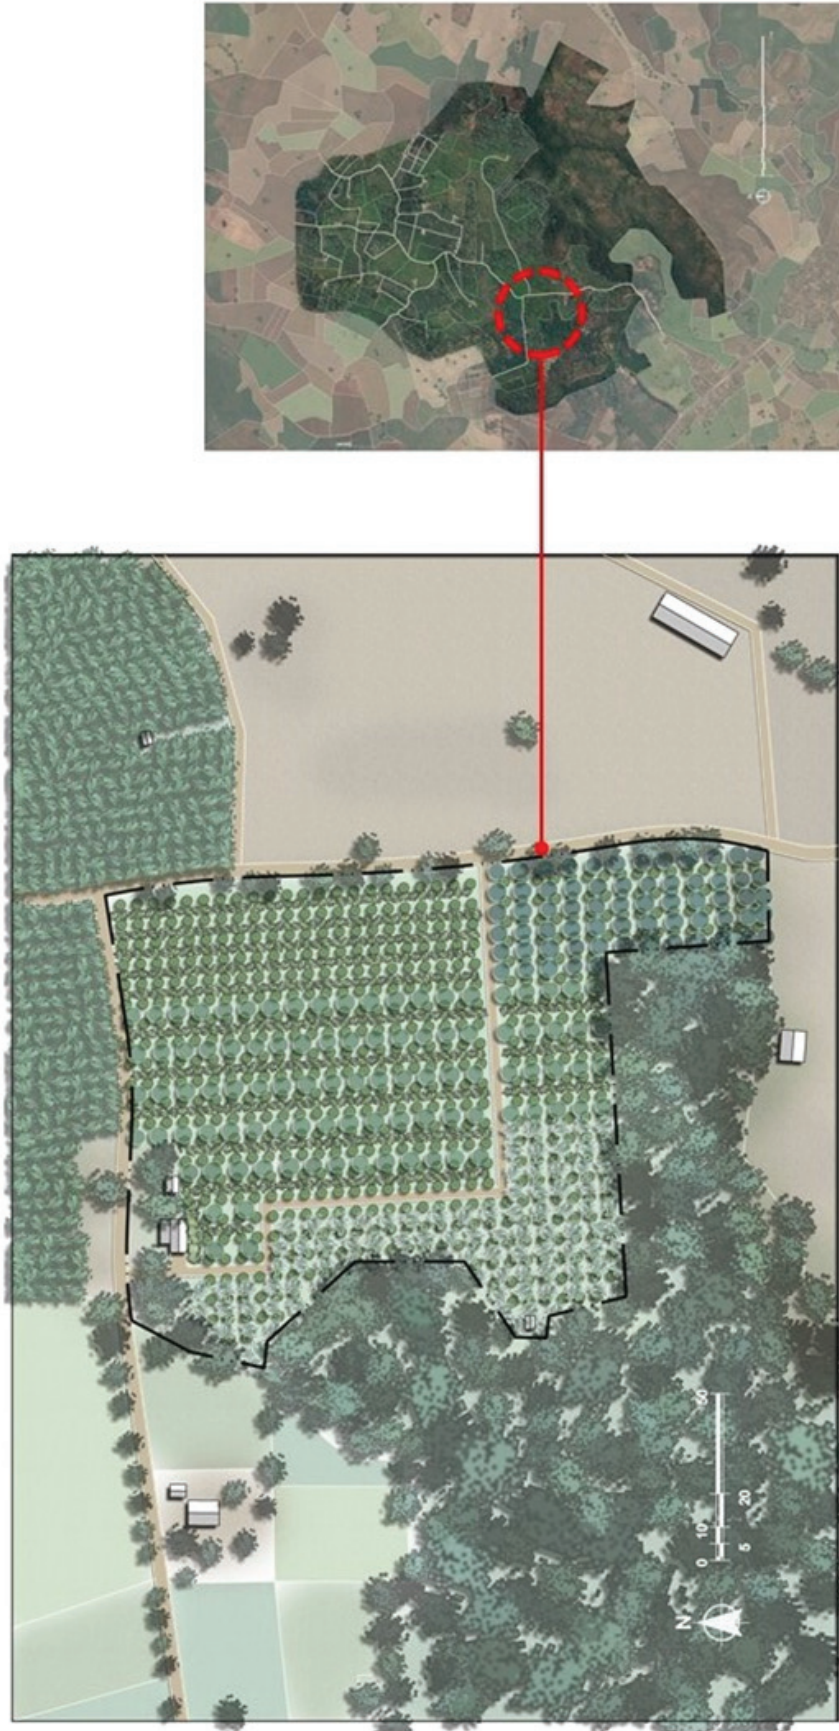
ภาพที่ 43 ผังแสดงภาพถ่ายการปรับปรุงรูปแบบพื้นที่เกษตรเชิงเดี่ยวเป็นพื้นที่วนเกษตรในพื้นที่อนุรักษ์ ของพื้นที่สิ่งแวดล้อมธรรมชาติน้ำตกธารารักษ์

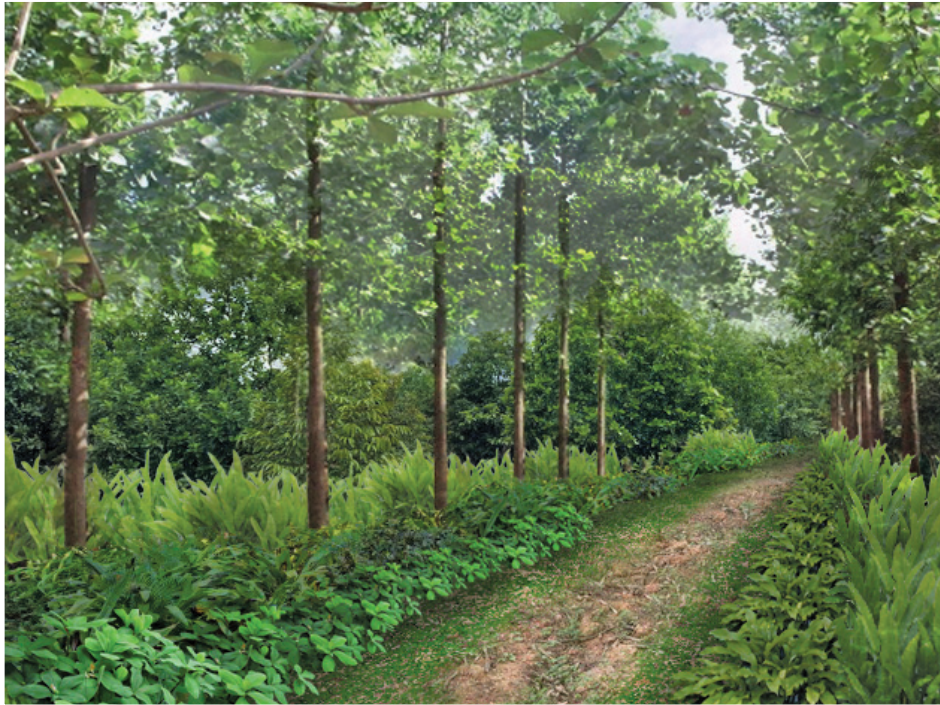
ภาพที่ 44 ทศนียภาพตัวอย่างการปรับปรุงรูปแบบพื้นที่เกษตรเชิงเดี่ยวจากสวนอะโวคาโดเป็นสวนวนเกษตรบริเวณพื้นที่อนุรักษ์ของพื้นที่สิ่งแวดล้อมธรรมชาติน้ำตกธารารักษ์

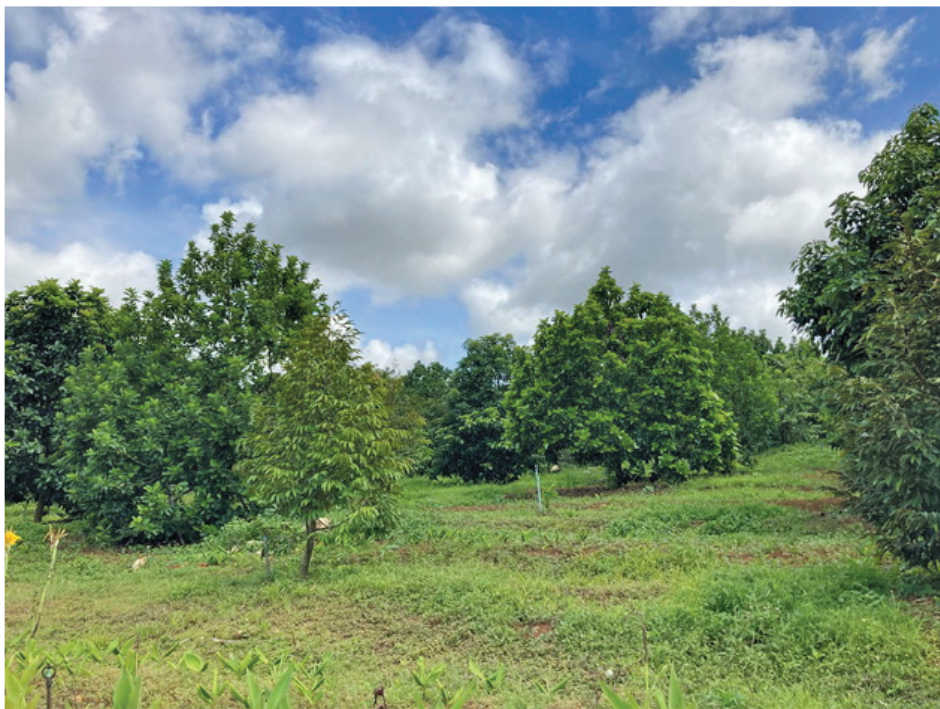
ภาพที่ 45 ทศนียภาพปัจจุบันของสวนอะโวคาโด บริเวณพื้นที่อนุรักษ์ของพื้นที่สิ่งแวดล้อมธรรมชาติน้ำตกธารารักษ์

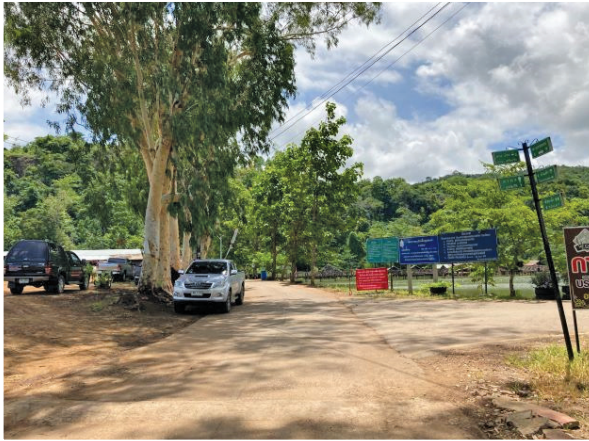
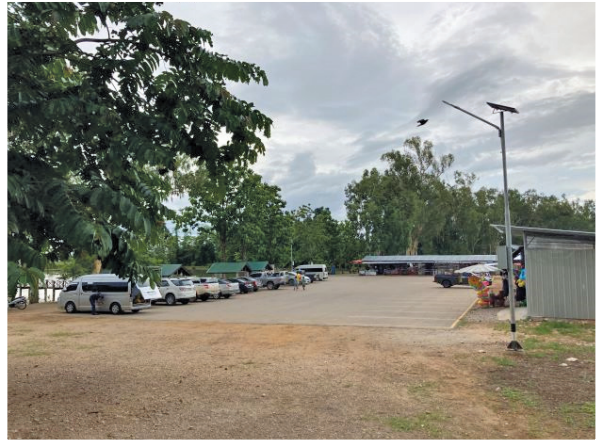
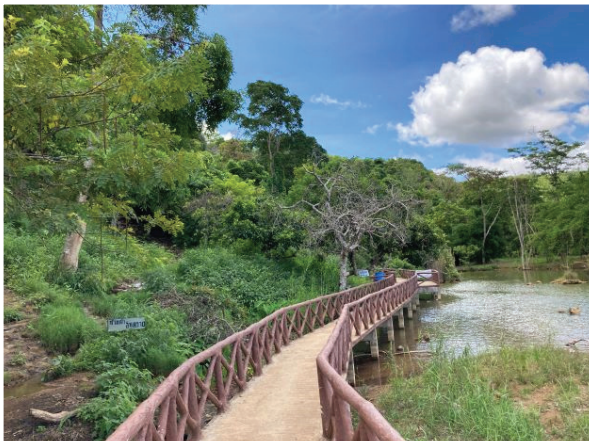
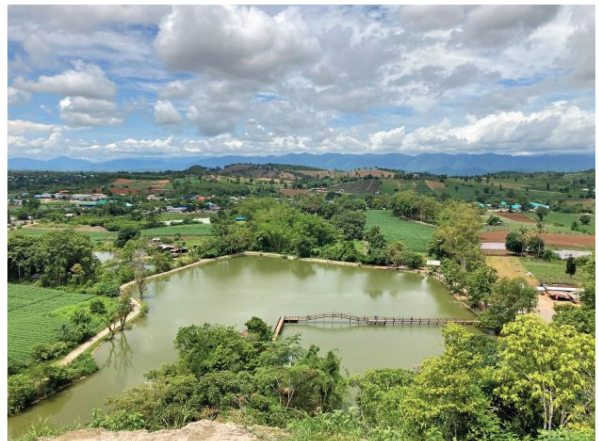
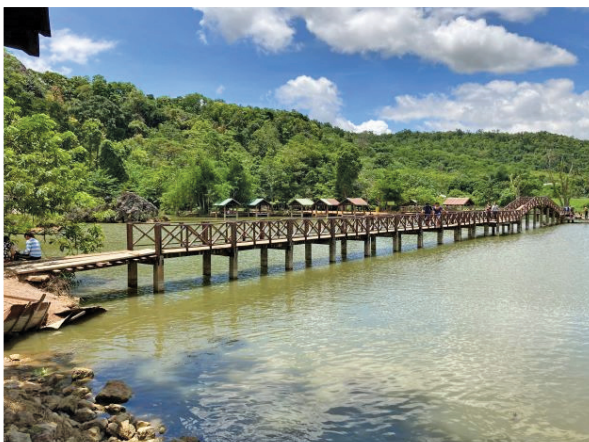
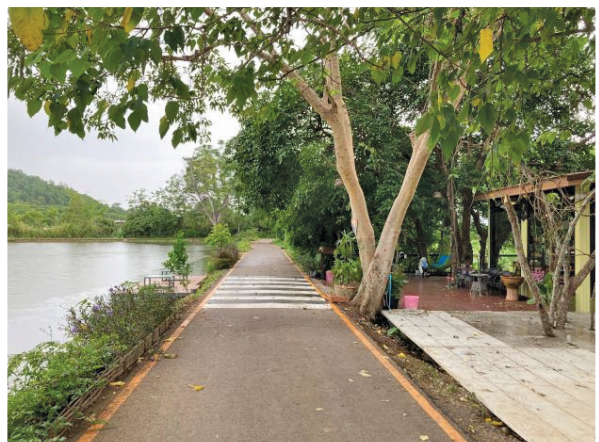
**ภาพที่ 47** สภาพแวดล้อมทางกายภาพในปัจจุบันของพื้นที่บริการและการจัดการ ในพื้นที่สิ่งแวดล้อมธรรมชาติ น้ำตกธารารักษ์

(1) ถนนทางเข้าหลัก

(2) ลานจอดรถและร้านค้า

(3) ทางเดินชมทิวทัศน์

(4) อ่างเก็บน้ำ (มองจากจุดชมวิว)

(5) สะพานครึ่งปูนครึ่งไม้สู่เกาะกลางน้ำ

(6) ถนนรอบอ่างเก็บน้ำ

จากการสำรวจพื้นที่บริเวณน้ำตกธารารักษ์ พบว่า ปัจจุบันองค์การบริหารส่วนตำบลมหาวัน ได้ดำเนินการปรับปรุงภูมิทัศน์และสิ่งอำนวยความสะดวกบริเวณน้ำตกธารารักษ์โดยเฉพาะบริเวณพื้นที่เขตบริการรอบอ่างเก็บน้ำของน้ำตกธารารักษ์ เพื่อเป็นแหล่งท่องเที่ยวและประกอบกิจกรรมนันทนาการของประชาชน เมื่อวิเคราะห์สภาพแวดล้อมทางกายภาพโดยรวมของพื้นที่ในประเด็นสำคัญ 3 ด้าน คือ ปัจจัยด้านกายภาพ ปัจจัยด้านชีวภาพ และปัจจัยด้านวัฒนธรรมและสังคม พบว่า น้ำตกธารารักษ์เป็นน้ำตกที่มีความต่างระดับระหว่างต้นน้ำกับปลายน้ำมาก โดยบริเวณพื้นที่อ่างเก็บน้ำซึ่งเป็นปลายน้ำตกธารารักษ์ และพื้นที่โดยรอบมีลักษณะภูมิประเทศเป็นพื้นที่ราบเชิงเขา ยกเว้นบริเวณทิศเหนือและตะวันออกเฉียงเหนือของอ่างเก็บน้ำ ซึ่งเป็นบริเวณหัวน้ำตกจะมีลักษณะเป็นหน้าผาน้ำตกสูงชัน อ่างเก็บน้ำขนาดใหญ่จะรับน้ำจากน้ำตกที่ไหลมาจากลำห้วยในบริเวณพื้นที่สงวน ซึ่งอ่างเก็บน้ำมีระดับความลึกไม่เท่ากัน กล่าวคือในบริเวณด้านทิศใต้ของอ่างเก็บน้ำมีความลึกมากและไม่อนุญาตให้ผู้มาเยือนประกอบกิจกรรมเล่นน้ำ ส่วนบริเวณด้านทิศเหนือของอ่างมีความลึกน้อยกว่าซึ่งผู้มาเยือนสามารถประกอบกิจกรรมเล่นน้ำได้ ปัจจุบันมีการติดตั้งท่อนและเชือกกันระหว่างความลึก 2 บริเวณ เพื่อป้องกันอันตรายที่อาจเกิดกับผู้มาเยือน นอกจากนี้ พบว่า ลักษณะทางธรณีวิทยาในบริเวณหน้าผาใกล้น้ำตกส่วนใหญ่เป็นโพรงถ้ำหินปูนที่เต็มไปด้วยหินงอกและหินย้อย และเมื่อพิจารณาจากลักษณะพืชพรรณที่ปรากฏในพื้นที่ พบว่า บริเวณพื้นที่ลาดชันริมอ่างเก็บน้ำใกล้น้ำตกมีลักษณะเป็นป่าดิบแล้งริมลำห้วยมีพันธุ์ไม้ที่หลากหลายและมีชนิดพันธุ์ไม้เด่น ได้แก่ ชมพู่نگ (*Syzygium formosum*) เต็ม (*Bischofia javanica*) มะเดื่อดิน (*Ficus sp.*) เตยเหาะ (*Pandanus unicornatus*) และปอกระสา (*Broussonetia papyrifera*) นอกจากนี้ พบว่า บริเวณฝั่งตะวันตกของอ่างเก็บน้ำมีต้นไม้ขนาดใหญ่ ซึ่งมีฝักรูปทรงกลมมาทำรังเป็นประจําทุกฤดูจนคนท้องถิ่น เรียกว่า “ต้นรวงผึ้ง” ต้นไม้ดังกล่าวสามารถมองเห็นได้จากบริเวณอ่างเก็บน้ำถือเป็นจุดสนใจและเป็นเอกลักษณ์หนึ่งของพื้นที่ (ภาพที่ 46– 47)

เนื่องจากบริเวณพื้นที่ส่วนบริการและการจัดการของน้ำตกธารารักษ์มีอ่างเก็บน้ำขนาดใหญ่และมีหน้าผาน้ำตกธารารักษ์เป็นฉากหลัง จึงทำให้พื้นที่ในบริเวณนี้มีภูมิทัศน์ที่สวยงาม โดยพบว่าแท้จริงแล้วผู้มาเยือนสามารถมองเห็นอ่างเก็บน้ำและน้ำตกได้จากถนนทางเข้าหลัก แต่ปัจจุบันมุมมองจากถนนดังกล่าวถูกบดบังด้วยป้ายแจ้งข้อมูลเกี่ยวกับพื้นที่ นอกจากนี้ พบว่า บริเวณที่นั่งชมวิวน้ำของร้านกาแฟเป็นจุดที่มีคุณภาพด้านมุมมองมากเช่นกัน อย่างไรก็ตาม ที่นั่งดังกล่าวบดบังมุมมองสู่น้ำตกของผู้นั่งในร้านกาแฟทำให้มุมมองจากที่นั่งในร้านมีคุณภาพในระดับดี ส่วนมุมมองจากสะพานครึ่งปูนครึ่งไม้ที่อยู่กลางอ่างเก็บน้ำมีคุณภาพในระดับดีเช่นกัน ถึงแม้ว่าบริเวณดังกล่าวมองเห็นทิวทัศน์ของอ่างเก็บน้ำได้โดยรอบ โดยเฉพาะอย่างยิ่งในส่วนมุมมองสู่น้ำตกนั้นสามารถเห็นน้ำตกได้เกือบทั้งหมด แต่มีสะพานคอนกรีตบังด้านหน้าน้ำตกทำให้ทัศนียภาพมีความสวยงามลดลง ในส่วนของมุมมองจากสะพานคอนกรีตหน้าน้ำตก พบว่ามีมุมมองที่ค่อนข้างกระชั้นไม่สามารถมองเห็นน้ำตกได้ทั้งหมด แต่ผู้มาเยือนสามารถมองเห็นทิวทัศน์ของอ่างเก็บน้ำได้ จึงมีคุณภาพด้านมุมมองและสุนทรียภาพปานกลาง (ภาพที่ 46– 47)

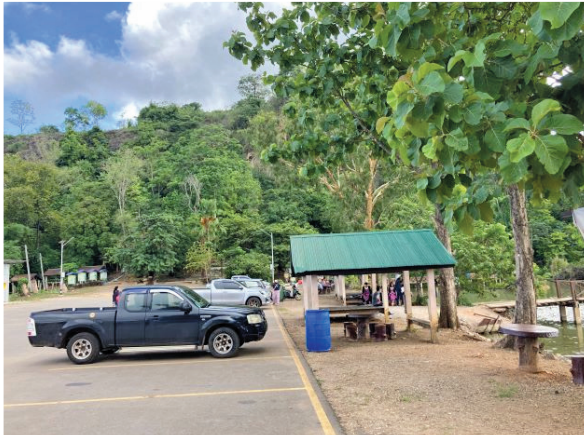
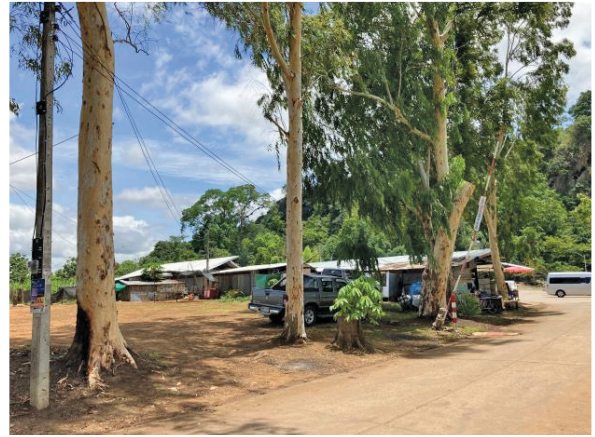
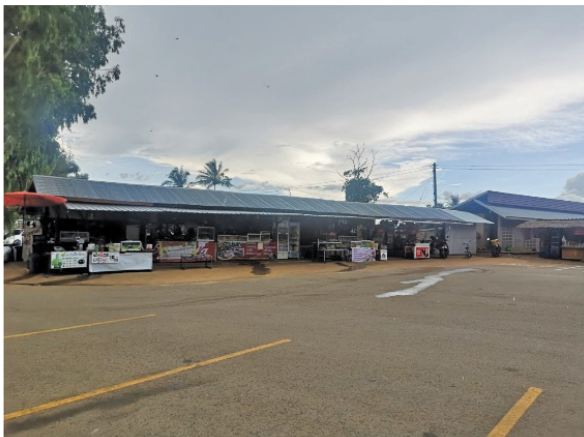
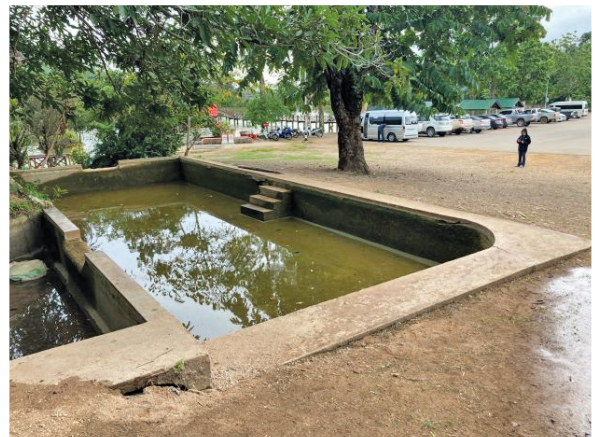
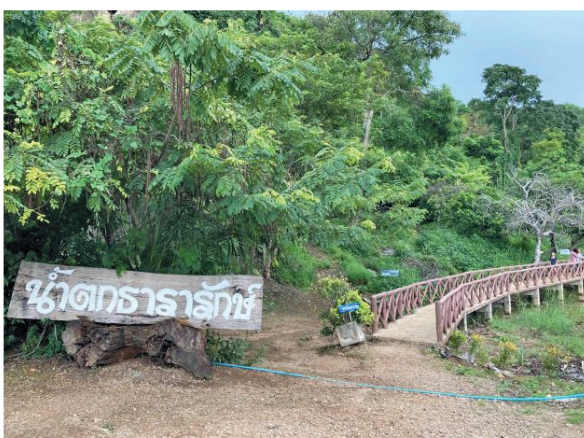
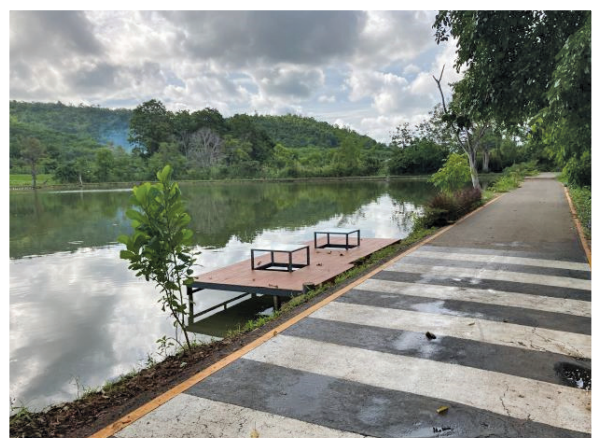
**ภาพที่ 49** สภาพแวดล้อมปัจจุบันบริเวณพื้นที่ส่วนบริการของพื้นที่บริการและการจัดการ ในพื้นที่สิ่งแวดล้อมธรรมชาติ น้ำตกธารารักษ์

1) ลานจอดรถคอนกรีตและศาลารับประทานอาหาร

2) ลานจอดรถชั่วคราว

3) อาคารร้านค้า

4) อ่างซีเมนต์สำหรับให้เด็กเล่นน้ำ

5) ป้ายน้ำตกและทางเดินชมทิวทัศน์คอนกรีต

6) พื้นที่นั่งเล่นริมน้ำหน้าร้านกาแฟ

(1) ลานจอดรถฝัสดยางมะตอยหรือแอสฟัลต์มีขนาดใหญ่ แม้ว่าจะช่วยให้จอดรถได้อย่างสะดวกสบายโดยเฉพาะในช่วงฤดูฝน แต่ยังไม่สามารถรองรับปริมาณรถยนต์ได้เพียงพอ นอกจากนี้ เนื่องจากวัสดุพื้นผิวลานจอดรถเป็นวัสดุที่สะท้อนแสงอาทิตย์ น้ำซึมผ่านไม่ได้ และขาดต้นไม้ใหญ่ที่ให้ร่มเงาทำให้พื้นที่ดังกล่าวค่อนข้างร้อน อีกทั้งยังมีโอกาสที่น้ำผิวดินจะพัดพาตะกอนดินและฝุ่นละอองจากลานสู่อ่างเก็บน้ำ ซึ่งส่งผลต่อคุณภาพน้ำในอ่างได้ อย่างไรก็ตาม ในปัจจุบันได้มีการขยายลานจอดรถชั่วคราวซึ่งเป็นลานดิน เพื่อให้สามารถรองรับปริมาณรถยนต์ได้เพิ่มมากขึ้นแต่เป็นเพียงการเข้าพื้นที่ชั่วคราวเท่านั้น

(2) อาคารร้านค้า พบว่า เป็นอาคารชั้นเดียวมีขนาดเล็กไม่ใหญ่มากนัก อาคารหันพื้นที่ส่วนบริการของร้านค้าและที่ทิ้งขยะสู่ถนนทางเข้าหลัก อาคารส่วนใหญ่ก่อสร้างด้วยวัสดุที่ไม่กลมกลืนกับธรรมชาติ เช่น ใช้สังกะสีในการก่อสร้างผนังอาคารและหลังคา เป็นต้น อีกทั้ง อาคารสร้างค่อนข้างชิดและขาดการเว้นระยะกับลานจอดรถรวมถึงถนนทางเข้าจึงอาจก่อให้เกิดอันตรายต่อผู้ใช้สอยอาคารจากรถยนต์ นอกจากนี้ยังพบว่าศาลารับประทานอาหารตั้งอยู่ใกล้กับลานจอดรถมาก ขาดการเว้นระยะและไม่มีคันหยุดล้อรถ จึงอาจก่อให้เกิดอันตรายแก่ผู้มาเยือนที่ทำกิจกรรมในบริเวณดังกล่าวได้

(3) อ่างซีเมนต์เล่นน้ำของเด็ก พบว่า ยังขาดความกลมกลืนกับธรรมชาติและตั้งอยู่ในตำแหน่งที่อาจไม่เหมาะสมเนื่องจากเป็นบริเวณแนวเส้นทางไหลของน้ำ และปัจจุบันน้ำตกมีปริมาณน้ำน้อยทำให้ปริมาณน้ำในอ่างซีเมนต์น้อยลงตามไปด้วยและไม่มีน้ำเลยโดยเฉพาะในช่วงฤดูแล้ง บางครั้งน้ำในอ่างจึงขังนิ่งไม่หมุนเวียนและไม่สามารถใช้ประโยชน์ได้อย่างเต็มที่ ในบริเวณใกล้เคียงกับอ่างซีเมนต์ดังกล่าวยังพบว่ามีศาลานั่งรับประทานอาหารตั้งอยู่จำนวน 3 หลัง และป้ายสื่อความหมายให้ข้อมูลแก่ผู้มาเยือนเกี่ยวกับพื้นที่น้ำตกธารารักษ์ อย่างไรก็ตาม ตำแหน่งที่ตั้งศาลาและป้ายสื่อความหมายดังกล่าวอยู่ในมุมอับซึ่งเข้าถึงได้ยาก และไม่เป็นที่ดึงดูดของนักท่องเที่ยว

(4) บริเวณป้ายชื่อน้ำตกและทางเดินชมทิวทัศน์คนกริต มีช่องทางเดินที่ไม่เป็นทางการสู่บริเวณพื้นที่ศักดิ์สิทธิ์สำหรับเช่นไหว้ผิदनน้ำของชาวกระเหรี่ยง จึงทำให้มีนักท่องเที่ยวเดินออกนอกเส้นทางและป็นป้ายน้ำตกได้ง่ายซึ่งอาจก่อให้เกิดอันตรายกับนักท่องเที่ยวได้

(5) พื้นที่นั่งเล่นที่ยื่นลงไปใต้น้ำ บริเวณด้านหน้าร้านกาแฟ พบว่า บดบังทัศนียภาพที่สวยงามของน้ำตกและตั้งอยู่คนละฝั่งถนนกับร้านกาแฟ ซึ่งอาจทำให้ผู้มาเยือนที่ข้ามไปมาระหว่างร้านกับที่นั่งได้รับอันตรายและจุดที่น้ำลึกที่สุด ซึ่งเป็นเขตห้ามลงเล่นน้ำอาจก่อให้เกิดอันตรายได้

นอกเหนือจากที่กล่าวมาทั้งหมดยังพบขยะตกค้างในพื้นที่จำนวนมาก ทั้งในบริเวณพื้นที่ส่วนนี้และในบริเวณอ่างเก็บน้ำ (ภาพที่ 48-49)

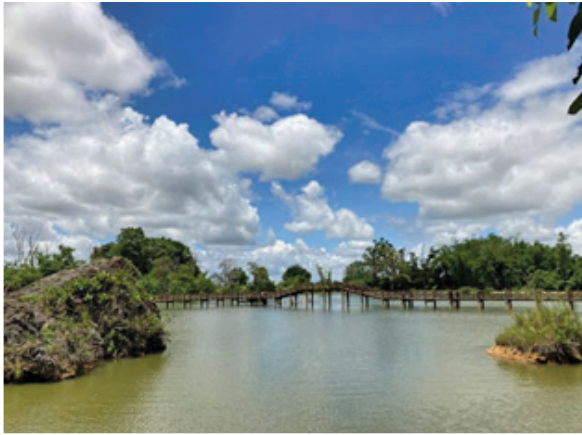
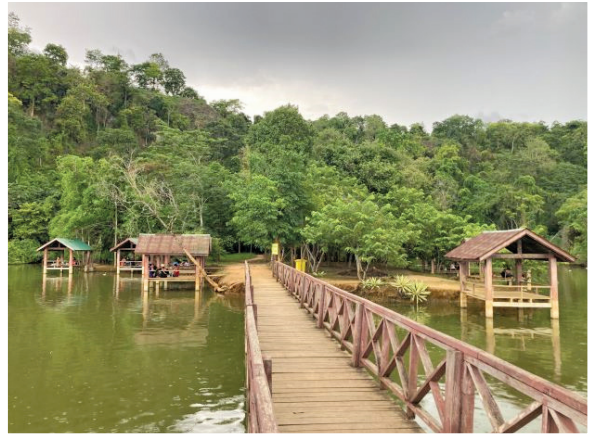
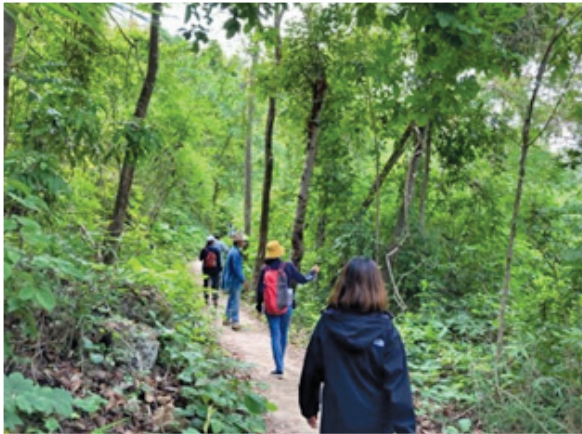
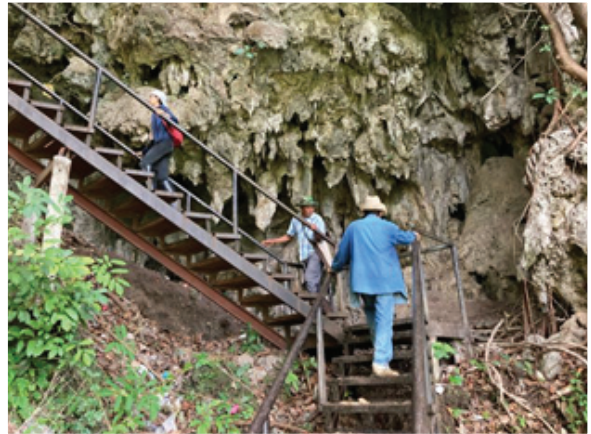
**ภาพที่ 51** สภาพแวดล้อมปัจจุบันของบริเวณพื้นที่ส่วนเกาะกลางน้ำและเส้นทางเดินชมทิวทัศน์

(1) สะพานครึ่งปูนครึ่งไม้

(2) เกาะกลางน้ำ

(3) ทางเดินคอนกรีตสู่จุดชมวิว

(4) บันไดทางเดินผ่านหินงอกหินย้อย

(1) บริเวณพื้นที่เกาะกลางน้ำมีต้นไม้ใหญ่ให้ร่มเงาอยู่เป็นจำนวนมากและเป็นพื้นที่แปลงสำรวจชนิดพันธุ์พืช จึงทำให้เหมาะแก่การเป็นพื้นที่ประกอบกิจกรรมนั่งพักผ่อนหย่อนใจ รวมไปถึงพื้นที่เรียนรู้พรรณไม้ของผู้มาเยือน อย่างไรก็ตาม ในปัจจุบันพื้นที่ดังกล่าวมีการปลูกสร้างศาลารับประทานอาหารหลายหลัง ซึ่งอาคารเหล่านั้นสร้างอยู่ใกล้กันอย่างหนาแน่น อีกทั้งยังยื่นลงไปบริเวณอ่างเก็บน้ำค่อนข้างมาก จึงเอื้อต่อการเกิดพฤติกรรมที่ไม่เหมาะสมของผู้มาเยือน เช่น พฤติกรรมการทิ้งขยะลงแหล่งน้ำ รวมทั้งบดบังทัศนียภาพและสภาพความเป็นธรรมชาติของพื้นที่ และอาจก่อให้เกิดความขัดแย้งระหว่างกลุ่มผู้มาเยือนได้ อีกทั้งพื้นที่เกาะกลางน้ำถูกกำหนดให้ใช้ประโยชน์เป็นลานกางเต็นท์ แต่เนื่องจากพื้นที่ขาดสิ่งอำนวยความสะดวกที่สามารถรองรับกิจกรรมกางเต็นท์ เช่น ไฟฟ้าส่องสว่าง และระบบรักษาความปลอดภัย เป็นต้น จึงอาจทำให้พื้นที่ดังกล่าวไม่ปลอดภัยต่อการทำกิจกรรมกางเต็นท์หรือกิจกรรมยามค่ำคืน

(2) ในส่วนของสะพานเชื่อมลานจอดรถสู่เกาะกลางน้ำ พบว่า เป็นสะพานโครงสร้างปูนที่มีพื้นและราวกันตกเป็นไม้ มีความสวยงามและกลมกลืนกับสภาพแวดล้อม อีกทั้งยังสร้างบรรยากาศที่สวยงามให้แก่พื้นที่ตลอดจนส่งเสริมให้ผู้มาเยือนสามารถมองเห็นทิวทัศน์ของอ่างเก็บน้ำได้โดยรอบ อย่างไรก็ตาม รูปแบบและพฤติกรรมการใช้ประโยชน์ของผู้มาเยือนในปัจจุบันมีแนวโน้มส่งผลกระทบต่อความเสียหายทั้งโครงสร้างสะพานและสิ่งแวดล้อมโดยรอบได้ สำหรับเส้นทางเดินชมทิวทัศน์นั้น พบว่า ในช่วงแรกเส้นทางดังกล่าวเป็นทางเดินคอนกรีต ซึ่งตัดผ่านบริเวณหน้าน้ำตกและพื้นที่ป่าดิบแล้งริมลำห้วย ส่วนในช่วงท้ายของเส้นทางเป็นทางเดินและบันไดเหล็กตัดผ่านพื้นที่ลาดชัน มีโพรงถ้ำที่มีหินงอกหินย้อยสวยงามและเป็นลักษณะทางธรณีวิทยาที่น่าสนใจ เส้นทางนี้สิ้นสุดที่จุดชมวิวใกล้พระธาตุเจดีย์โคะบริเวณสำนักสงฆ์ เนื่องจากเส้นทางดังกล่าวตัดผ่านภูมิประเทศที่หลากหลาย รวมทั้งยังมีสะพานขนาดเล็กเชื่อมโยงเส้นทางสู่พื้นที่เกาะกลางน้ำ ดังนั้น เส้นทางเดินชมทิวทัศน์ธรรมชาติแห่งนี้จึงมีศักยภาพในการพัฒนาให้เป็นเส้นทางศึกษาธรรมชาติที่ให้ความรู้แก่ประชาชนในท้องถิ่นและผู้มาเยือน อย่างไรก็ตาม ในปัจจุบันเส้นทางส่วนที่เป็นคอนกรีตถูกก่อสร้างอยู่ใกล้บริเวณฐานน้ำตกค่อนข้างมาก อาจก่อให้เกิดปัญหาในด้านการเป็นจุดสะสมขยะหรือเอื้อให้ผู้มาเยือนเกิดพฤติกรรมที่ไม่เหมาะสมด้านการทิ้งขยะ รวมทั้งอาจเกิดอันตรายกับโครงสร้างของสะพานได้ในช่วงน้ำหลาก และโครงสร้างฐานน้ำตกได้รับผลกระทบจากการปลูกสร้างทางเดินคอนกรีตส่วนนี้ได้

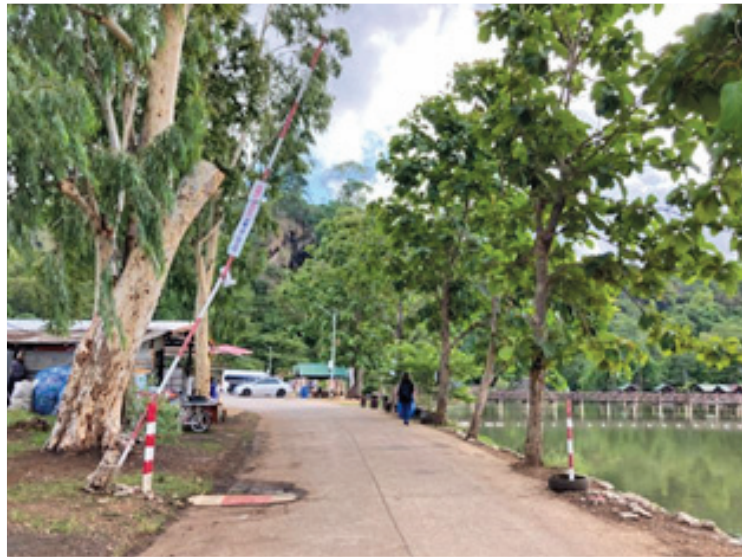
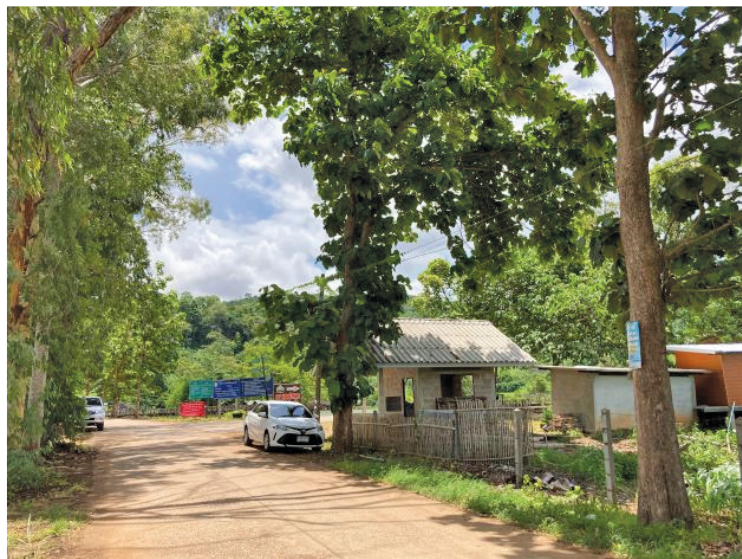
**ภาพที่ 53** สภาพแวดล้อมปัจจุบันบริเวณพื้นที่ส่วนทางเข้าหลักและถนนรอบอ่างเก็บน้ำของพื้นที่บริการและการจัดการในพื้นที่สิ่งแวดล้อมธรรมชาติน้ำตกธารารักษ์

(1) ทางเข้าหลัก

(2) ป้อมยาม (อยู่ในระหว่างการก่อสร้าง)

(1) ถนนทางเข้าหลักของพื้นที่น้ำตกธารารักษ์เป็นถนนคอนกรีตกว้างประมาณ 6 เมตร มีต้นไม้ใหญ่ให้ร่มเงาสองข้างทาง จากถนนทางเข้าหลักผู้มาเยือนสามารถมองเห็นน้ำตก อ่างเก็บน้ำ และสะพานกลางน้ำได้ตั้งแต่เข้าถึงพื้นที่ อย่างไรก็ตาม ในปัจจุบันมีการติดตั้งป้ายกฏระเบียบเกี่ยวกับการทำกิจกรรมในพื้นที่บริเวณริมอ่างเก็บน้ำ และบริเวณถนนทางเข้า ซึ่งป้ายดังกล่าวบดบังมุมมองจากถนนสู่อ่างเก็บน้ำและอยู่ในตำแหน่งที่ผู้มาเยือนไม่สามารถอ่านได้ทัน

(2) ถนนรอบอ่างเก็บน้ำเป็นถนนลาดยางมะตอยซึ่งมีขนาดกว้างประมาณ 3 เมตร ซึ่งผู้มาเยือนสามารถมองเห็นทิวทัศน์อ่างเก็บน้ำและน้ำตกในมุมมองกว้างได้ตลอดแนวถนน อย่างไรก็ตาม เนื่องจากถนนดังกล่าวมีพื้นผิวเป็นวัสดุที่น้ำไม่สามารถซึมผ่านได้ จึงมีโอกาสน้ำที่ผิวดินจะพัดพาตะกอนดิน และฝุ่นละอองจากถนนรอบอ่างสู่อ่างเก็บน้ำ ในปัจจุบันองค์การบริหารส่วนตำบลมหาวันอยู่ในระหว่างดำเนินการก่อสร้างป้อมยามบริเวณทางเข้าหลัก ซึ่งเหมาะแก่การใช้เป็นพื้นที่ลงทะเบียนและให้ข้อมูลแก่ผู้มาเยือน
