# ผังและแผนการบริหารจัดการพื้นที่ สิ่งแวดล้อมธรรมชาติน้ำตกธารารักษ์ บ้านเจดีย์โคะ อำเภอแม่สวด จังหวัดตาก

สำนักงานนโยบายและแผนทรัพยากรธรรมชาติและสิ่งแวดล้อม  
กระทรวงทรัพยากรธรรมชาติและสิ่งแวดล้อม

| การอ้างอิง | สำนักงานนโยบายและแผนทรัพยากรธรรมชาติและสิ่งแวดล้อม. 2563.<br><b>ผังและแผนการบริหารจัดการพื้นที่สิ่งแวดล้อมธรรมชาติน้ำตกธารารักษ์<br/>อำเภอแม่สวด จังหวัดตาก.</b> มหาวิทยาลัยเกษตรศาสตร์. กรุงเทพฯ. 170 หน้า |

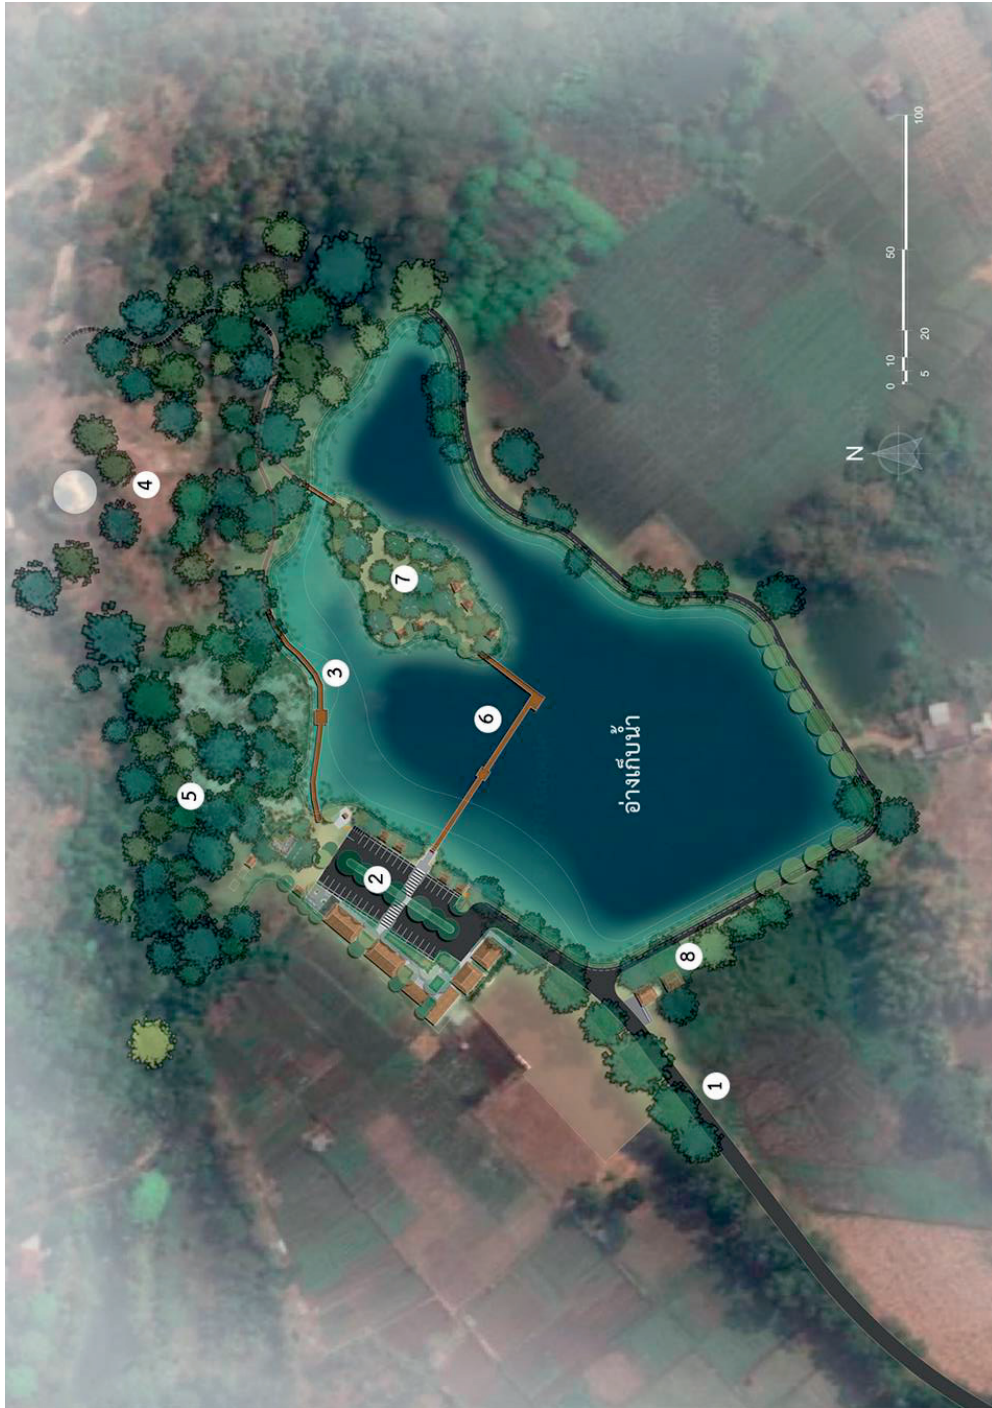
ภาพที่ 54 แผนผังแนวความคิดการปรับปรุงบริเวณพื้นที่บริการและการจัดการในพื้นที่สิ่งแวดล้อมธรรมชาติน้ำตกธารรักษ์

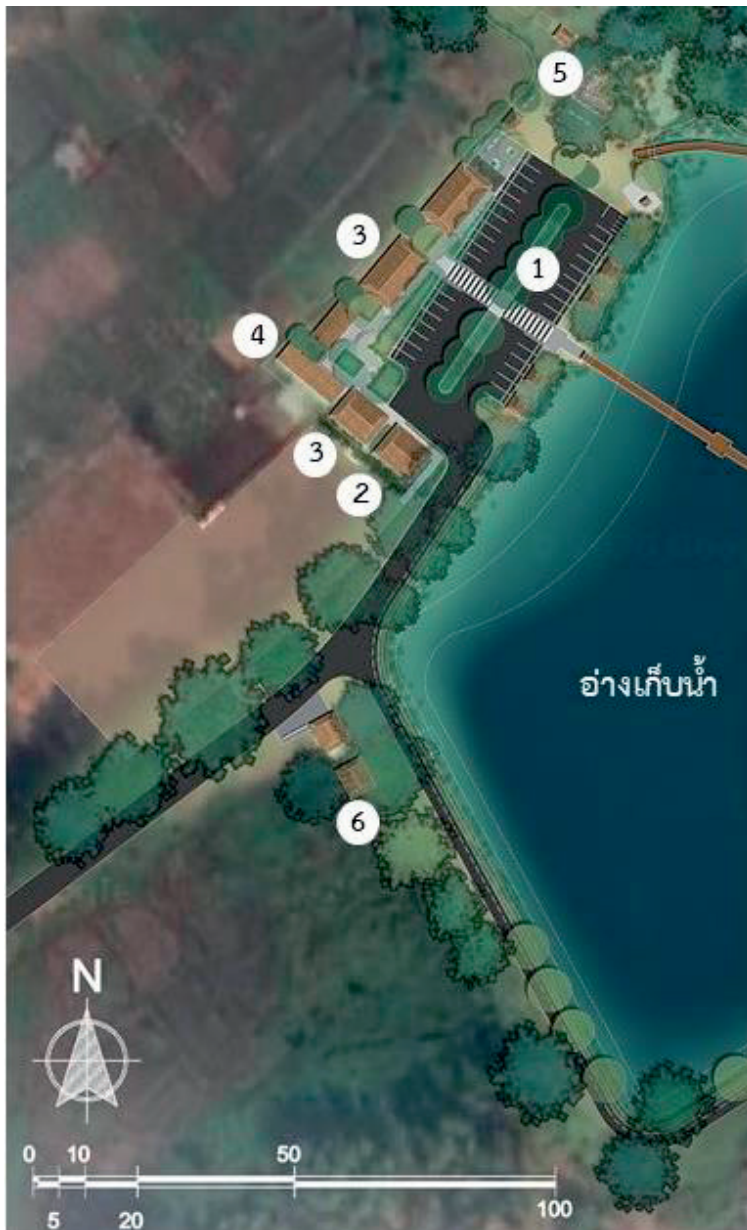
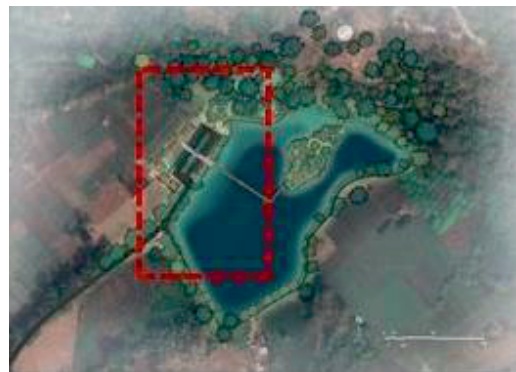
- ① ลานจอดรถคอนกรีต เพิ่มพื้นที่สีเขียว/  
ต้นไม้ใหญ่ให้ร่มเงา
- ② อาคารศูนย์บริการรองรับกิจกรรม  
เพื่อการเรียนรู้
- ③ อาคารร้านค้าที่จัดผังใหม่และปรับปรุง  
รูปแบบ/วัสดุก่อสร้างอาคาร
- ④ ปรับปรุงห้องน้ำและภูมิทัศน์โดยรอบ
- ⑤ ปรับปรุงภูมิทัศน์อ่างซีเมนต์และ  
ย้ายศาลาบางส่วนจากบริเวณดังกล่าว  
(ตำแหน่งศาลาที่ควรย้ายแสดงด้วยเส้นประ)
- ⑥ ร้านกาแฟและพื้นที่นั่งเล่นยื่นในน้ำ

ภาพที่ 56 ผังแสดงแนวคิดการปรับปรุงบริเวณพื้นที่ส่วนบริการของพื้นที่บริการและการจัดการ

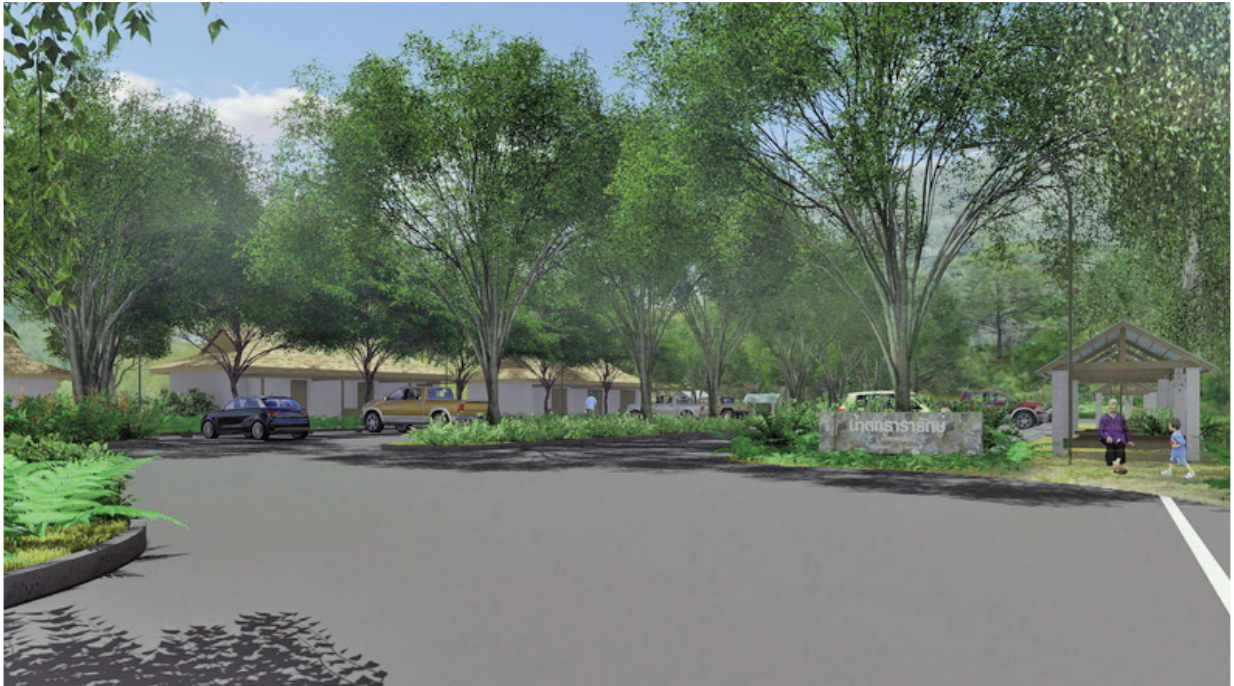
ภาพที่ 58 ทศนียภาพแสดงการปรับปรุงพื้นที่ส่วนบริการมุมมองจากทางเข้าลานจอดรถ

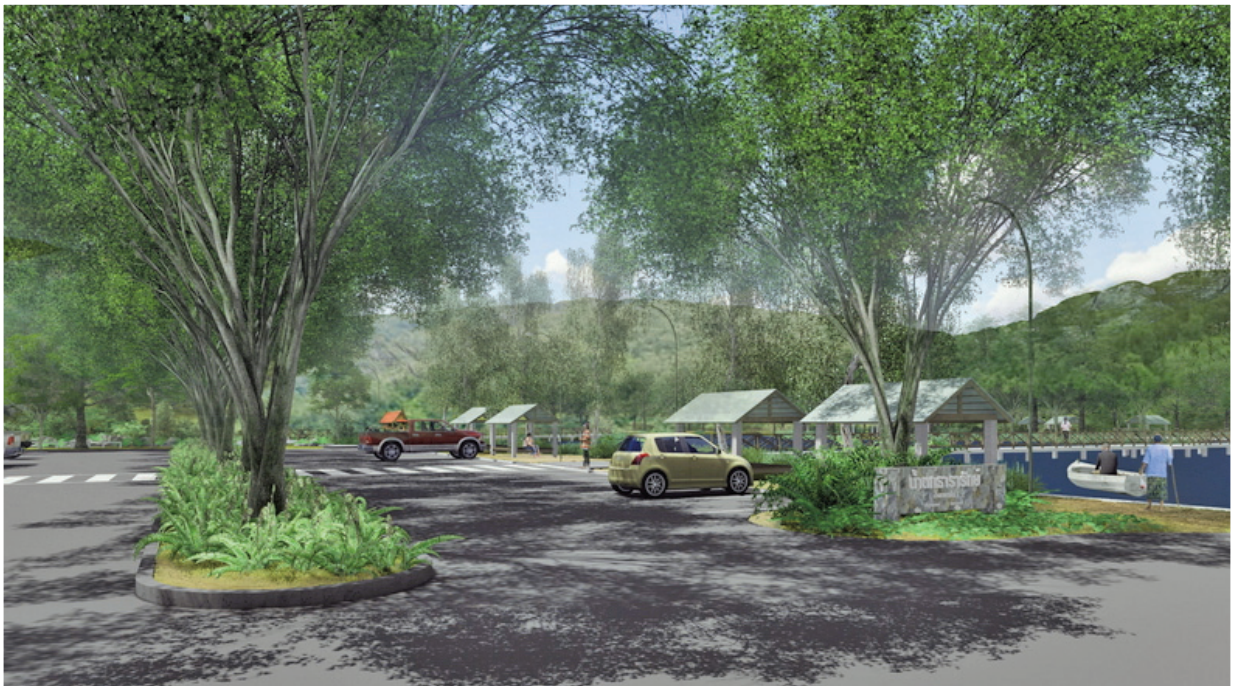
ภาพที่ 59 ทศนียภาพแสดงการปรับปรุงพื้นที่ส่วนบริการมุมมองจากด้านในลานจอดรถโดยปลูกต้นไม้ให้ร่มเงาเพิ่มเติม

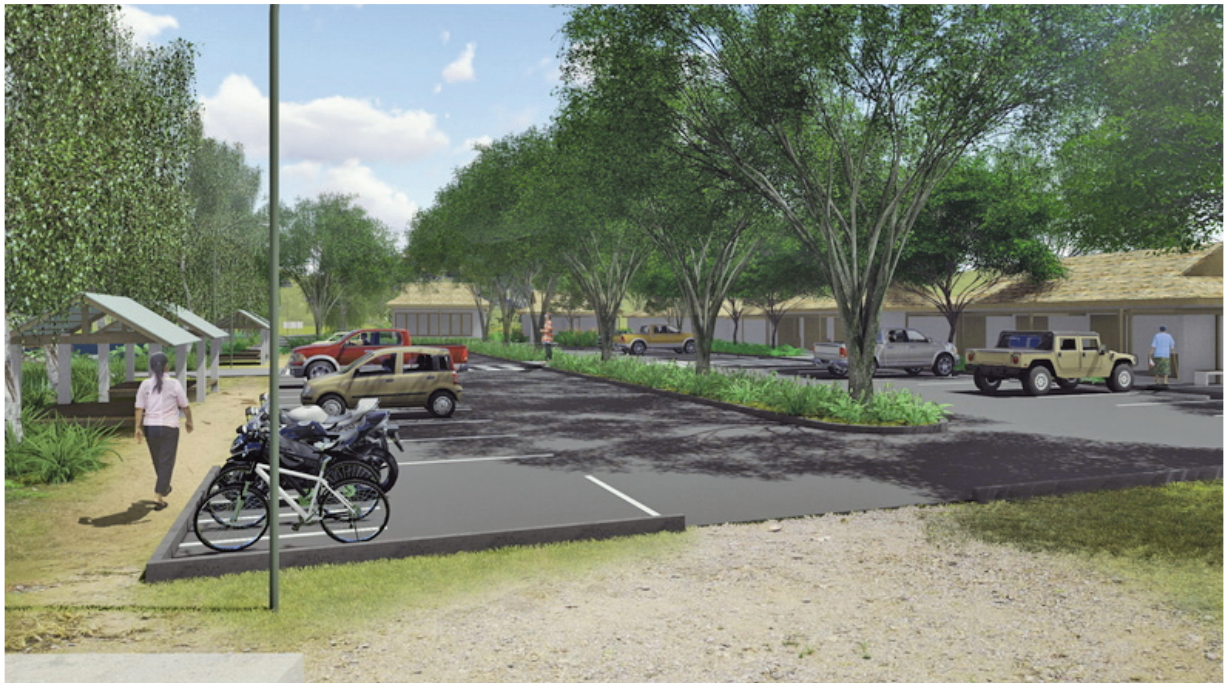
ภาพที่ 60 ทศนียภาพแสดงการปรับปรุงพื้นที่ส่วนบริการลานจอดรถ และการปรับทิศทางการวางตัวของศาลา เพื่อเพิ่มระยะห่างระหว่างที่จอดรถกับศาลา และพื้นที่เดินเท้า รวมถึงจัดให้มีที่จอดรถจักรยานยนต์ที่เป็นสัดส่วน

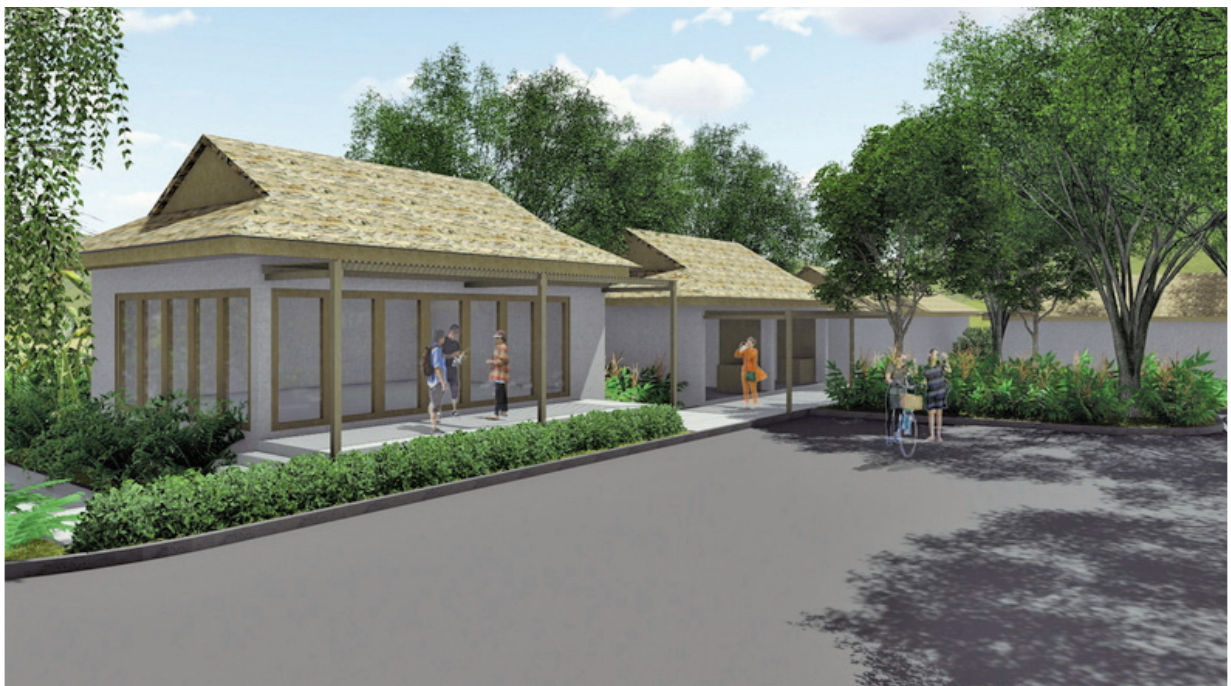
ภาพที่ 61 ทศนียภาพแสดงการปรับปรุงพื้นที่ส่วนบริการร้านค้า และศูนย์บริการนักท่องเที่ยว ซึ่งเสนอแนะให้มีการก่อสร้างเพิ่มเติมเพื่อเป็นพื้นที่ให้ข้อมูลและความรู้แก่ผู้มาเยือน

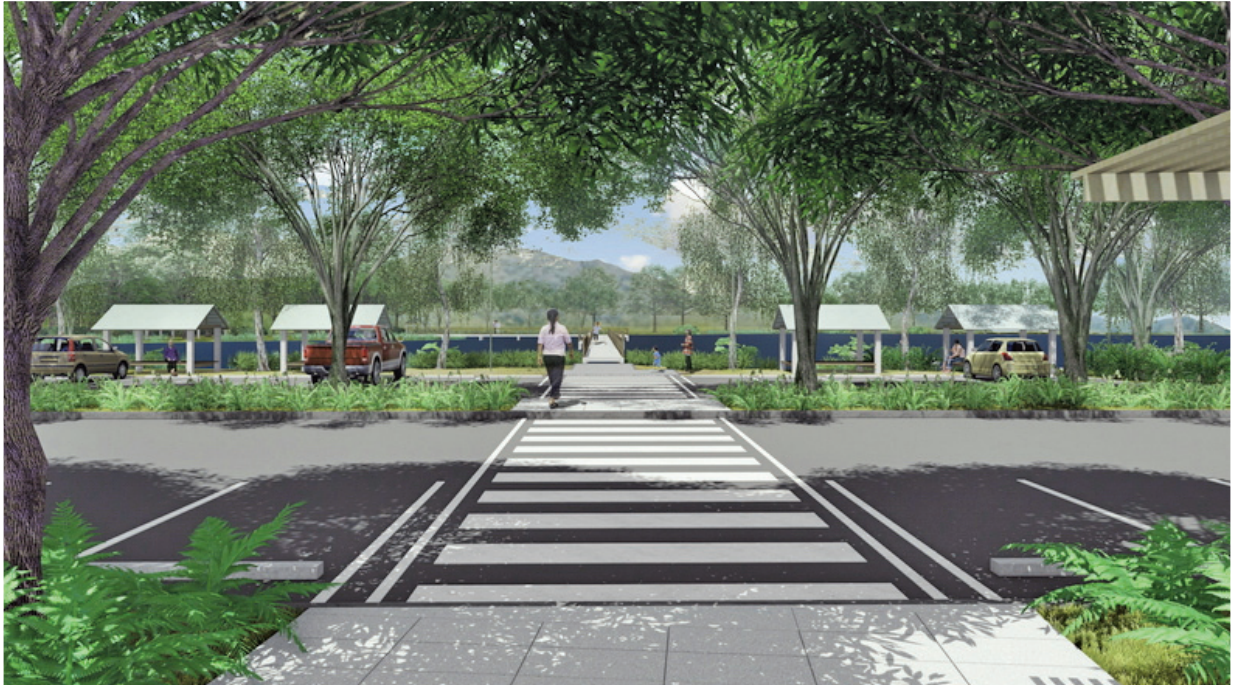
**ภาพที่ 62** ทศนียภาพแสดงการปรับปรุงบริเวณพื้นที่ส่วนบริการ โดยจัดให้มีจุดข้ามถนนที่ชัดเจน เช่น ทางม้าลาย เพื่อเชื่อมต่อพื้นที่ร้านค้ากับพื้นที่ส่วนนั่งพักผ่อน และเพิ่มความปลอดภัยให้แก่ผู้มาเยือน

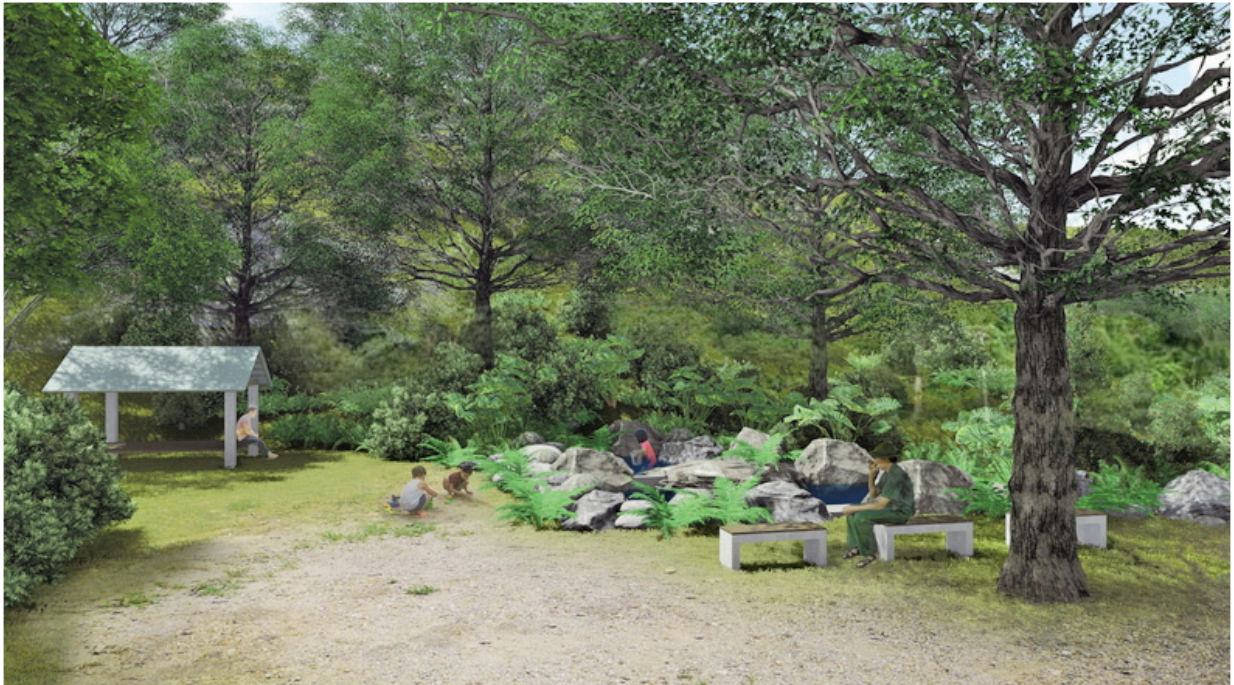
ภาพที่ 64 ทศนียภาพแสดงการปรับปรุงภูมิทัศน์พื้นที่ส่วนบริการบริเวณอ่างซีเมนต์สำหรับเด็กเล่นน้ำ ใช้พืชพันธุ์และตกแต่งพื้นที่ให้กลมกลืนสอดคล้องกับสภาพแวดล้อม จัดให้มีพื้นที่นั่งพักผ่อนและดูเด็ก ๆ เล่นน้ำ

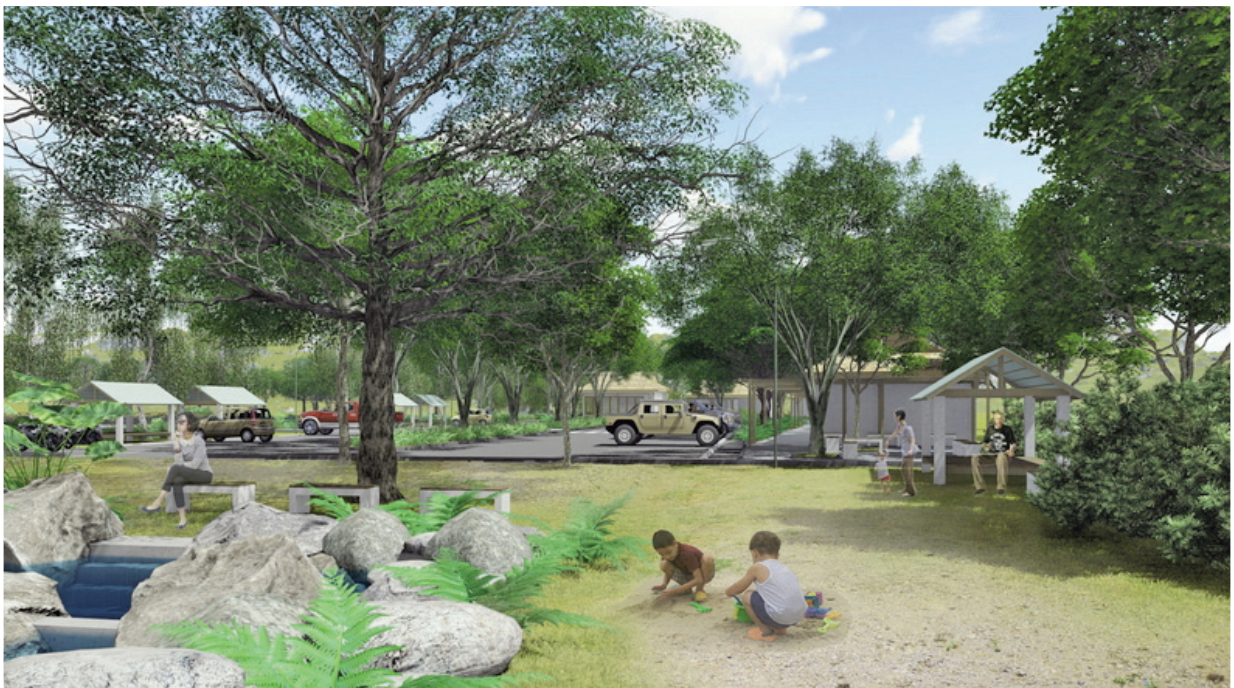
ภาพที่ 65 ทศนียภาพแสดงบรรยากาศพื้นที่ส่วนบริการ บริเวณอ่างซีเมนต์สำหรับเด็กเล่นน้ำภายหลังปรับปรุงมองเห็นศาลานั่งพักผ่อนที่ถูกเสนอแนะให้ย้ายจากพื้นที่เดิมซึ่งตั้งอยู่ในมุมอับใกล้ชายป่าบริเวณหน้าผาหน้าตก

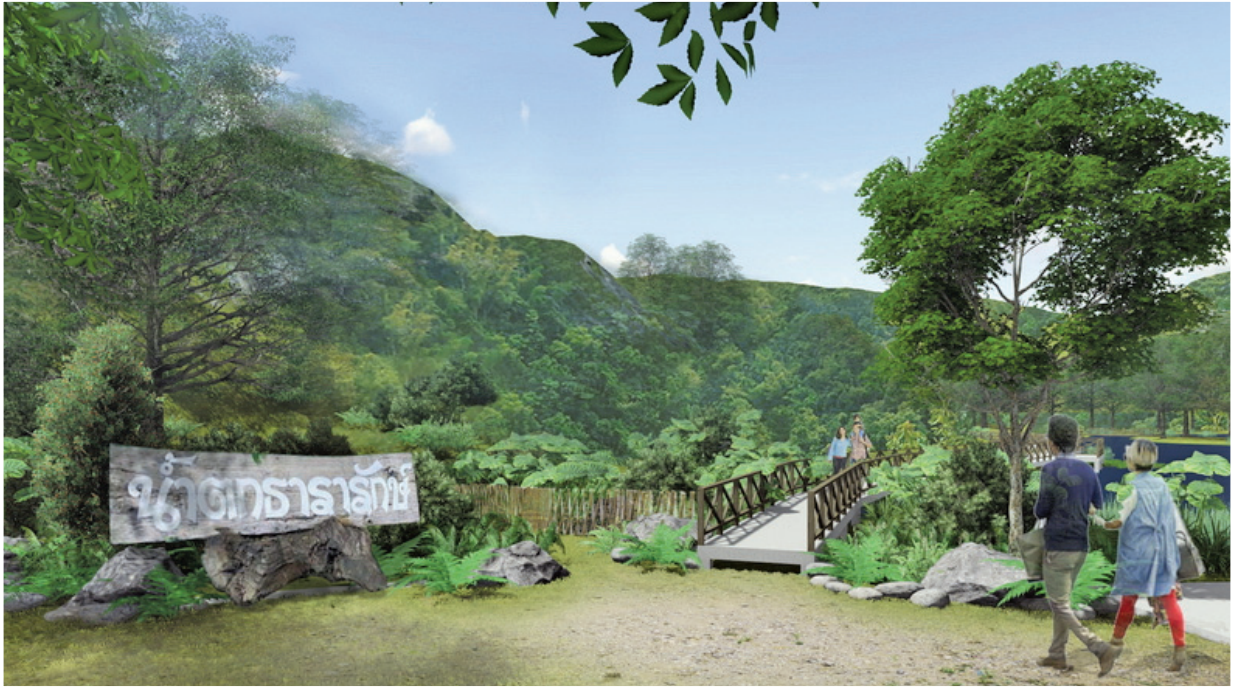
**ภาพที่ 66** ทศนียภาพแสดงตัวอย่างการบดบังพื้นที่ส่วนบริการ บริเวณช่องทางเดินที่ไม่เป็นทางการบริเวณป้ายชื่อน้ำตกและทางเดินชมทิวทัศน์ด้วยการปลูกพืชพันธุ์ และการใช้รั้วชั่วคราวจากวัสดุที่กลมกลืนกับธรรมชาติ

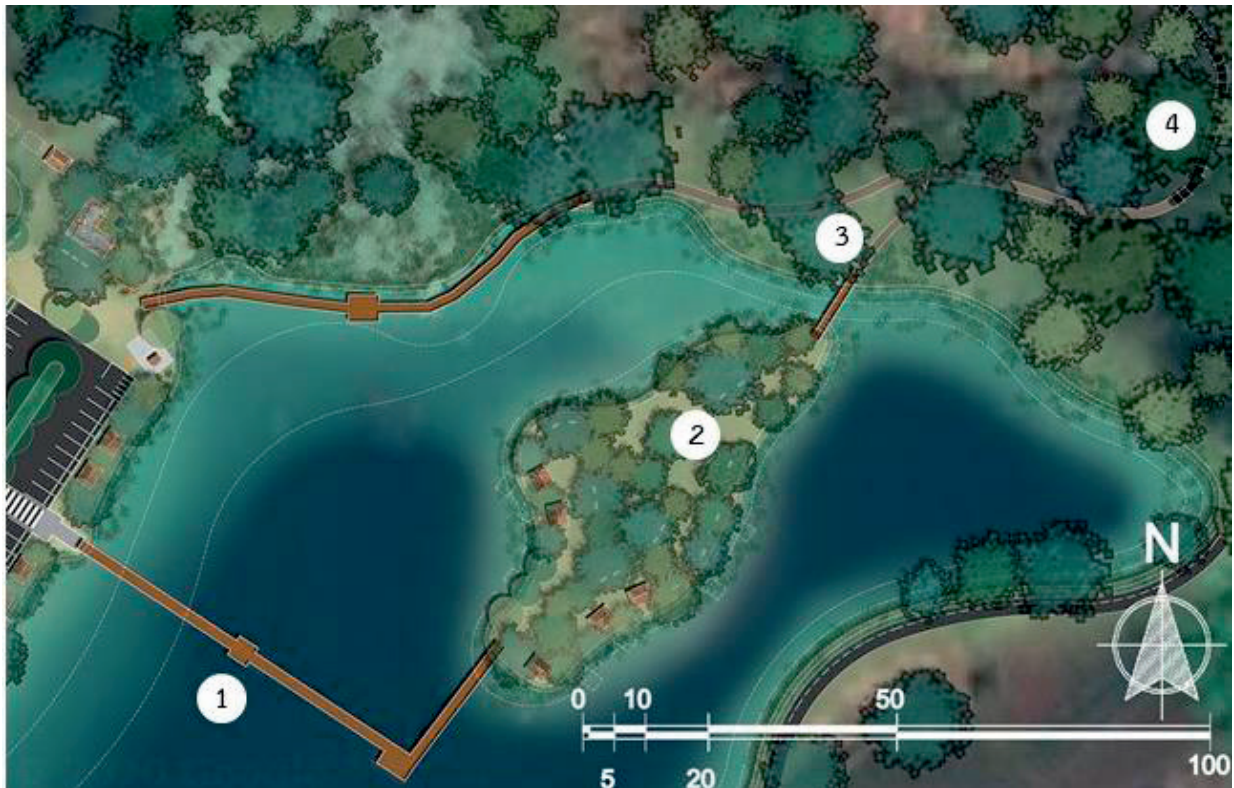
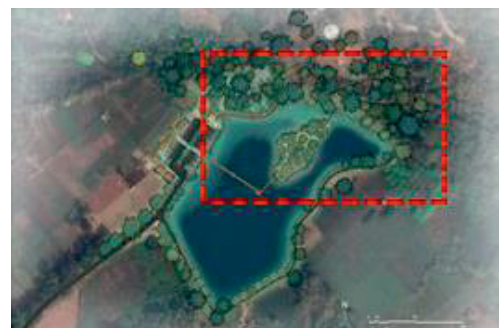
- ① ซ่อมแซมสะพานครั้งปูนครั้งไม้
- ② เกาะกลางน้ำ เพิ่มป้ายสื่อความหมาย นำศาลาบางส่วนออก (แสดงด้วยเส้นประ)
- ③ พัฒนาระบบสื่อความหมายบนทางเดินชมทิวทัศน์
- ④ ติดตั้งป้ายเตือน และป้ายสื่อความหมายบริเวณทางเดิน และบันไดเหล็ก

**ภาพที่ 67** ผังแสดงแนวคิดการปรับปรุงพื้นที่ส่วนเกาะกลางน้ำและเส้นทางเดินชมทิวทัศน์ บริเวณเกาะกลางน้ำ และเส้นทางเดินชมธรรมชาติ

(6) ซ่อมแซมสะพานครึ่งปูนครึ่งไม้ที่ข้ามสู่เกาะกลางน้ำ พร้อมติดป้ายห้ามต่าง ๆ เพื่อลดการเกิดพฤติกรรมไม่เหมาะสม (ดูตัวอย่างป้าย J ภาพที่ 78)

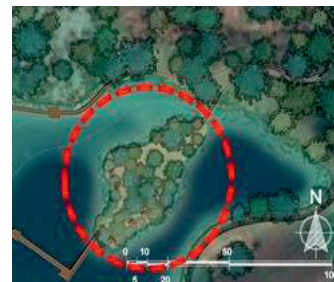
- ① นำศาลาซึ่งสร้างขึ้นในน้ำออกบางส่วน  
(ตำแหน่งที่ตั้งศาลาเดิมแสดงด้วยเส้นประ)
- ② ย้ายศาลาที่รื้อออกบางส่วนมาติดตั้งใหม่ด้านในพื้นที่เกาะกลางน้ำ
- ③ จัดให้มีพื้นที่นั่งพักผ่อนหรือทานอาหารได้ร่มไม้
- ตำแหน่งป้ายเตือนภัยหรืออันตราย (ตัวอย่างป้าย I ภาพที่ 78)
- ตำแหน่งป้ายบอกทาง (ตัวอย่างป้าย H ภาพที่ 78)

**ภาพที่ 68** ผังแสดงภาพขยายพื้นที่ส่วนเกาะกลางน้ำและเส้นทางเดินชมทิวทัศน์ บริเวณเกาะกลางน้ำของพื้นที่บริการและการจัดการ

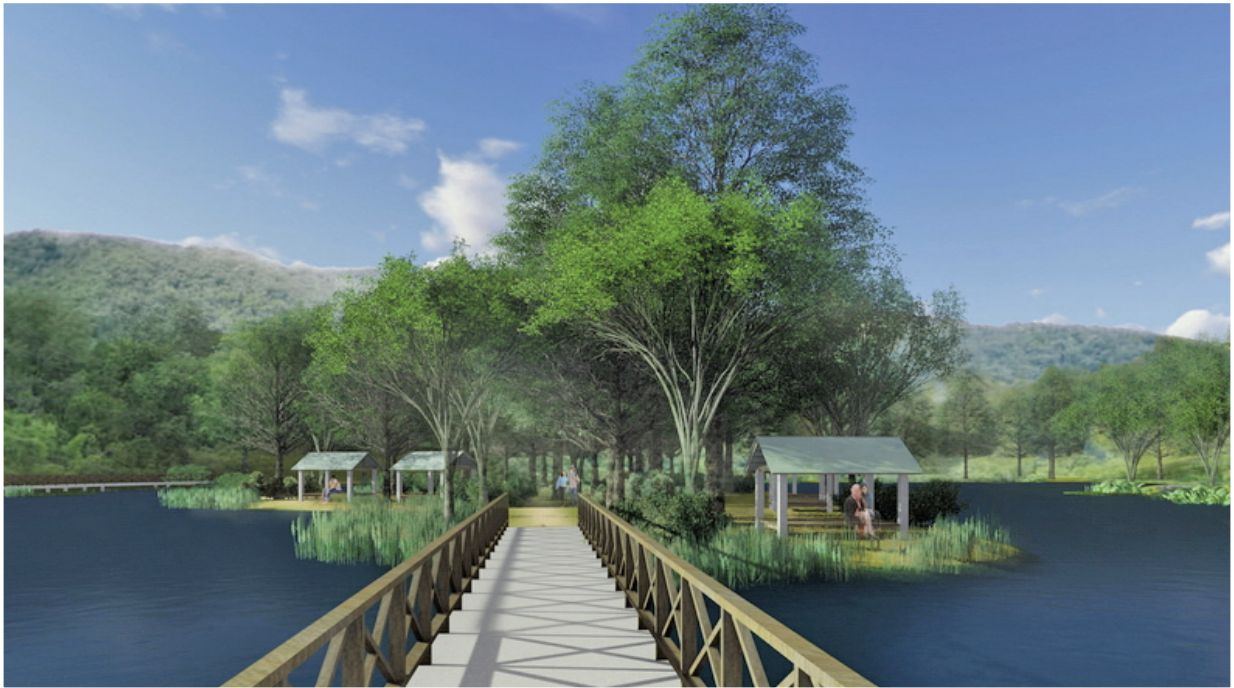
**ภาพที่ 69** ทศนียภาพการปรับปรุงพื้นที่ส่วนเกาะกลางน้ำและเส้นทางเดินชมทิวทัศน์ บริเวณเกาะกลางน้ำ โดยย้ายศาลาที่สร้างในน้ำเข้าสู่พื้นที่ด้านในเกาะกลางน้ำมากยิ่งขึ้น และย้ายศาลาออกบางส่วน เพื่อลดความหนาแน่นของสิ่งปลูกสร้าง

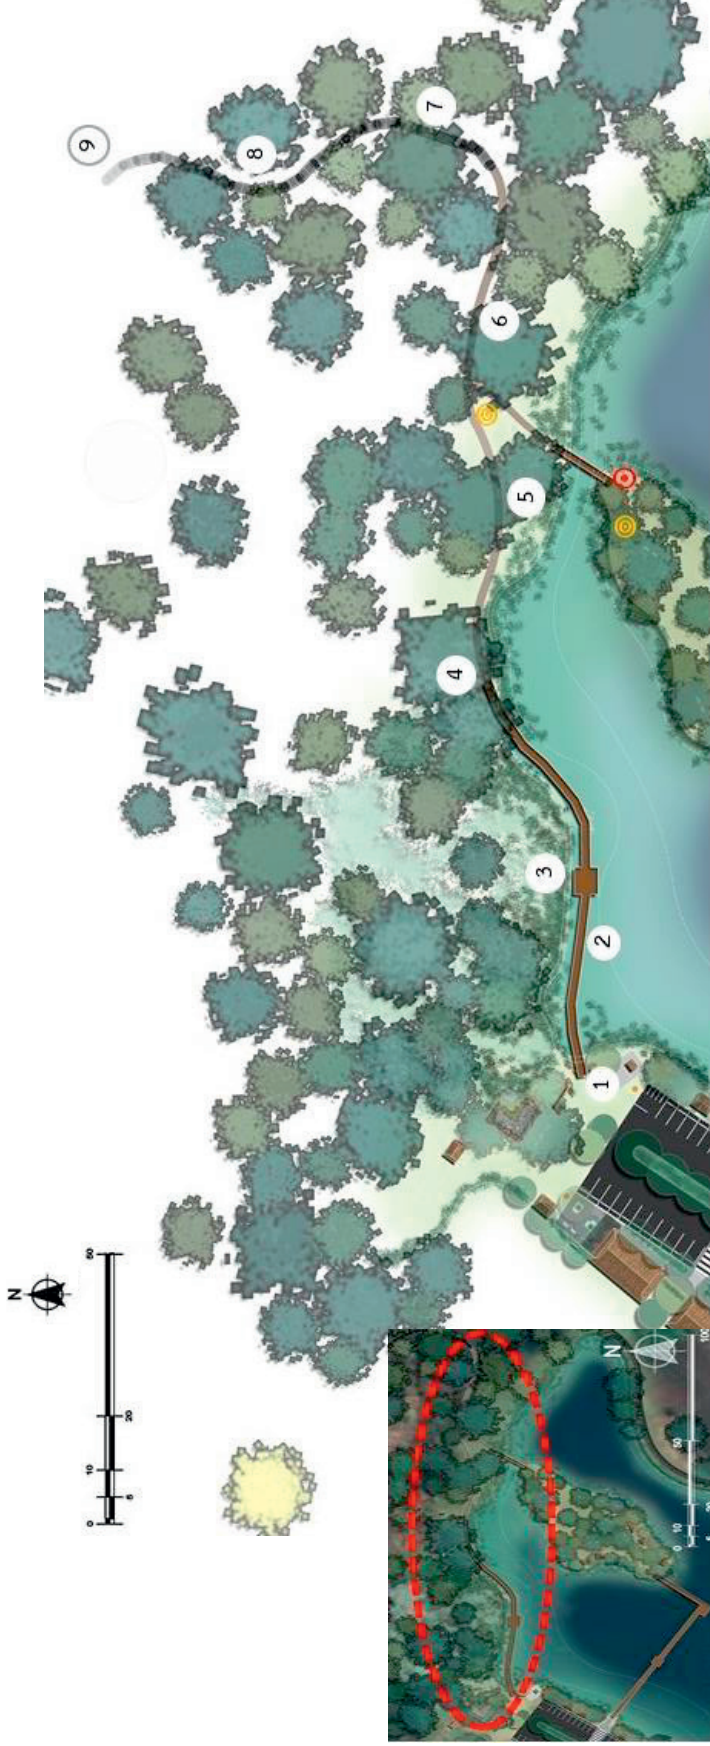
**ภาพที่ 70** ผังแสดงภาพขยายการปรับปรุงพื้นที่ส่วนเกาะกลางน้ำและเส้นทางเดินชมทิวทัศน์ บริเวณเส้นทางศึกษาธรรมชาติ  
หมายเหตุ: ตัวอย่างป้ายสื่อความหมาย แสดงตาม ภาพที่ 78

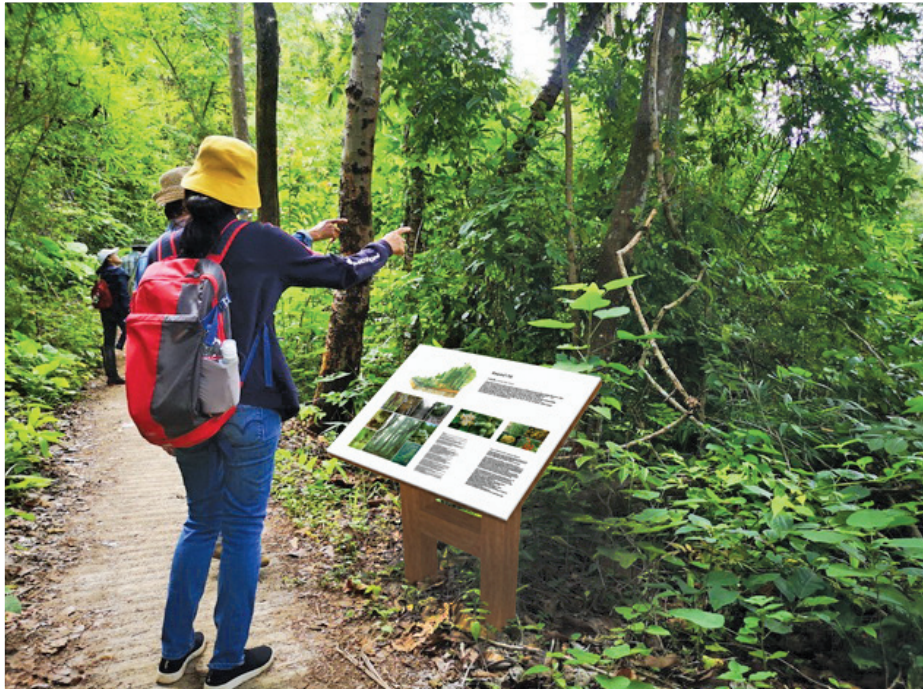
ภาพที่ 71 ทศนียภาพแสดงการติดตั้งป้ายสื่อความหมายธรรมชาติ เพื่อปรับปรุงเส้นทางชมทิวทัศน์เดิมให้เป็นเส้นทางศึกษาธรรมชาติ ของพื้นที่ส่วนเกาะกลางน้ำและเส้นทางเดินชมทิวทัศน์

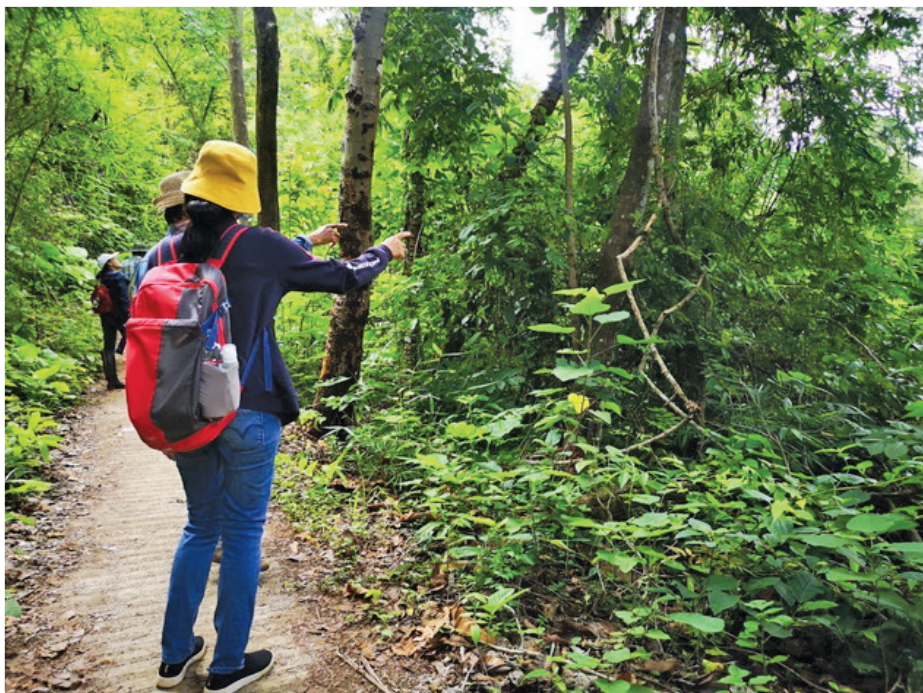
ภาพที่ 72 ทศนียภาพแสดงสภาพปัจจุบันของเส้นทางชมทิวทัศน์ในพื้นที่ส่วนเกาะกลางน้ำและเส้นทางเดินชมทิวทัศน์

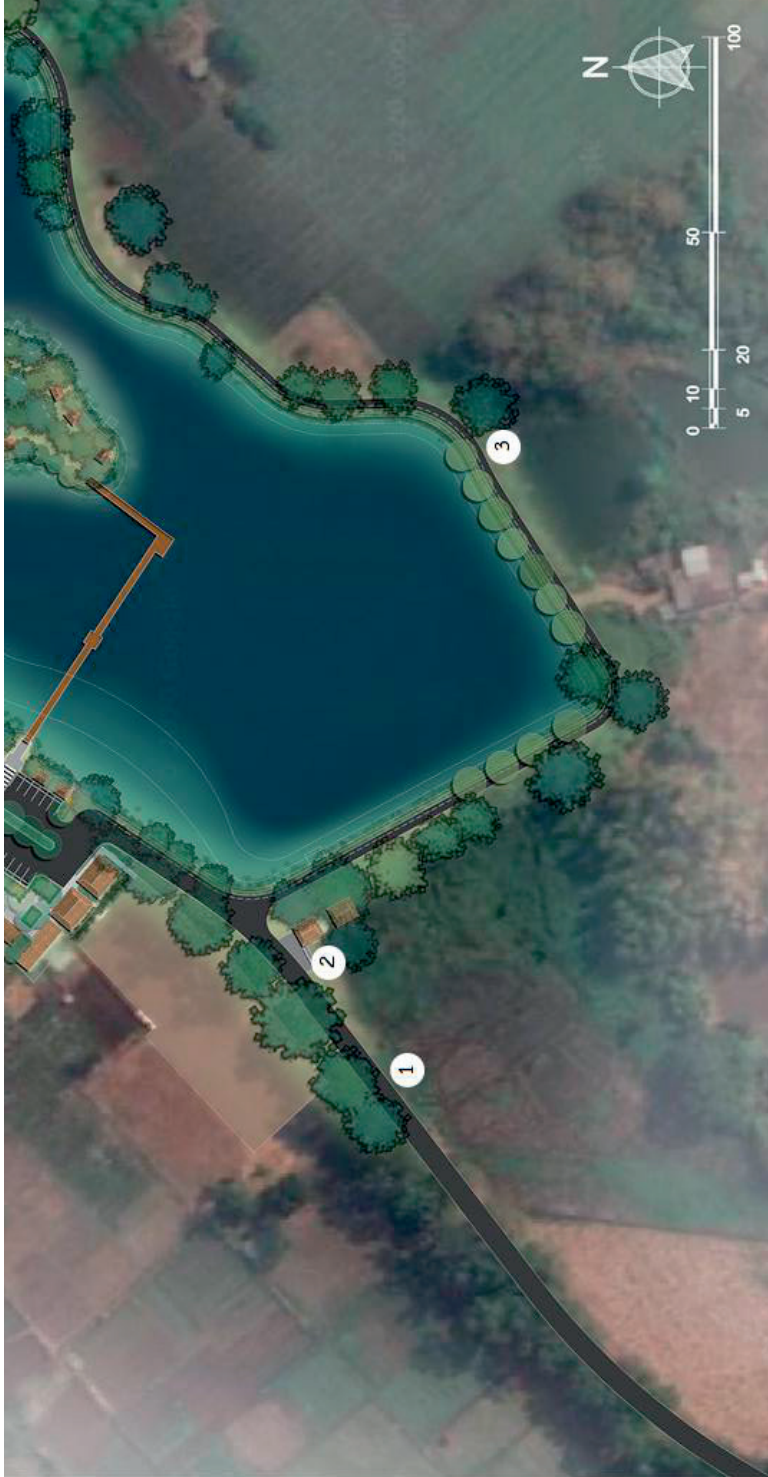
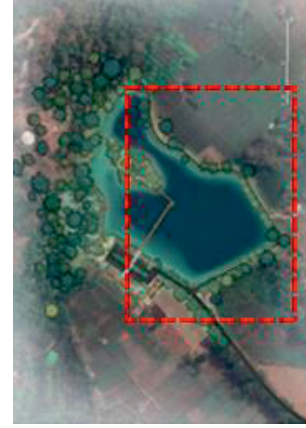
- ① เก็บรักษาต้นไม้สองข้างทางเข้าหลัก ย้ายป่าไม้ให้ติดขวางมุมมองสู่อ่างเก็บน้ำ  
พัฒนาป้อมยาม
- ② จัดให้มีพื้นที่นั่งพักผ่อนหรือทานอาหารได้ริมไม้ด้านหน้าให้เป็นจุดลงทะเบียนและให้ข้อมูลผู้มาเยือน
- ③ พัฒนากวนรอบอ่าง ปูลูกพีชคลุมดินริมตลิ่ง และจำกัดความเร็วรถยนต์/จักรยานยนต์

ภาพที่ 73 ผังแสดงแนวคิดการปรับปรุงพื้นที่ส่วนทางเข้าหลักและถนนรอบอ่างเก็บน้ำ ของพื้นที่บริการและการจัดการ

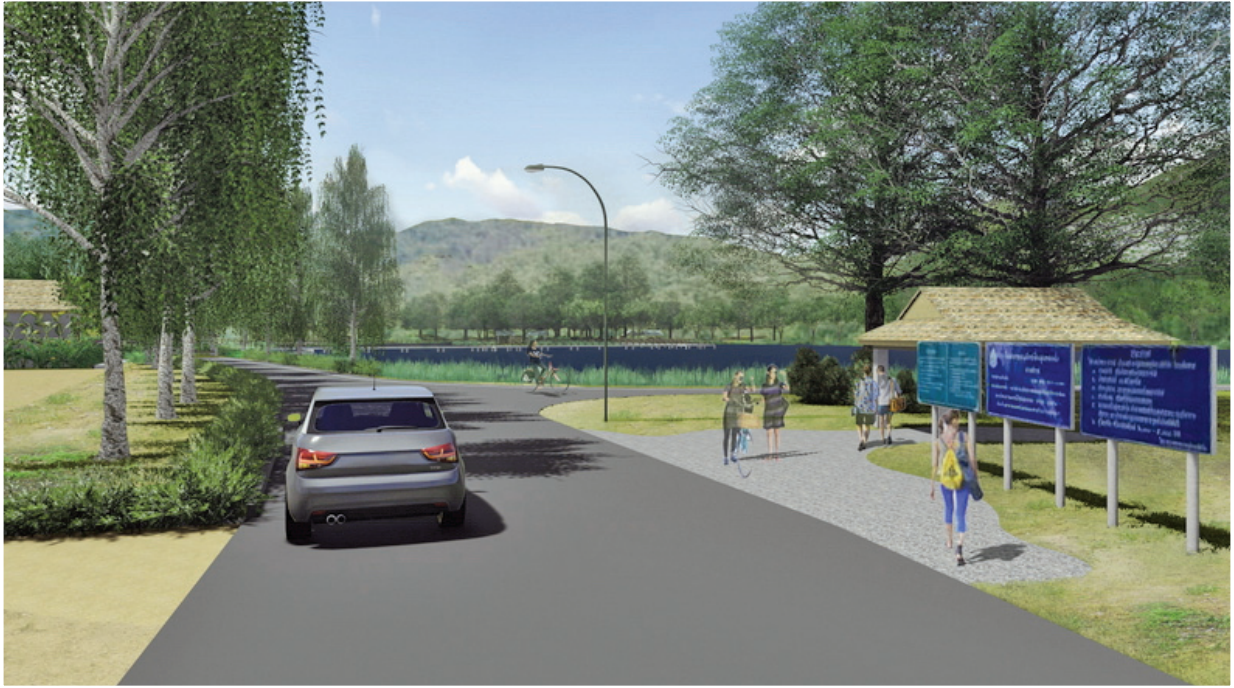
**ภาพที่ 74** ทศนียภาพแสดงการปรับปรุงถนนทางเข้าหลัก โดยการย้ายป้ายกฎระเบียบที่กีดขวางมุมมองสู่อ่างเก็บน้ำ ไปไว้ยังบริเวณป้อมยามด้านหน้าโครงการซึ่งกำลังก่อสร้าง และปลูกไม้พุ่มบดบังมุมมองสู่ลานจอดรถชั่วคราว และพื้นที่ด้านหลังร้านค้า

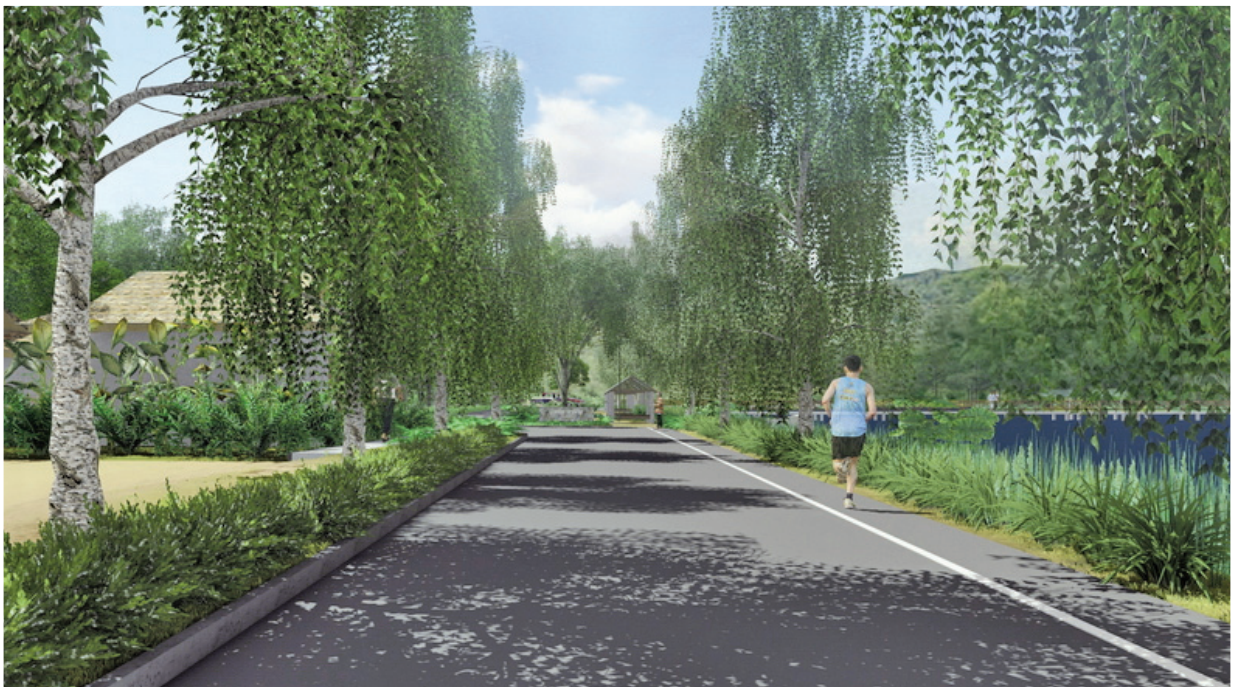
**ภาพที่ 75** ทศนียภาพแสดงการปรับปรุงถนนรอบอ่างด้วยการปลูกพืชคลุมดินริมตลิ่ง

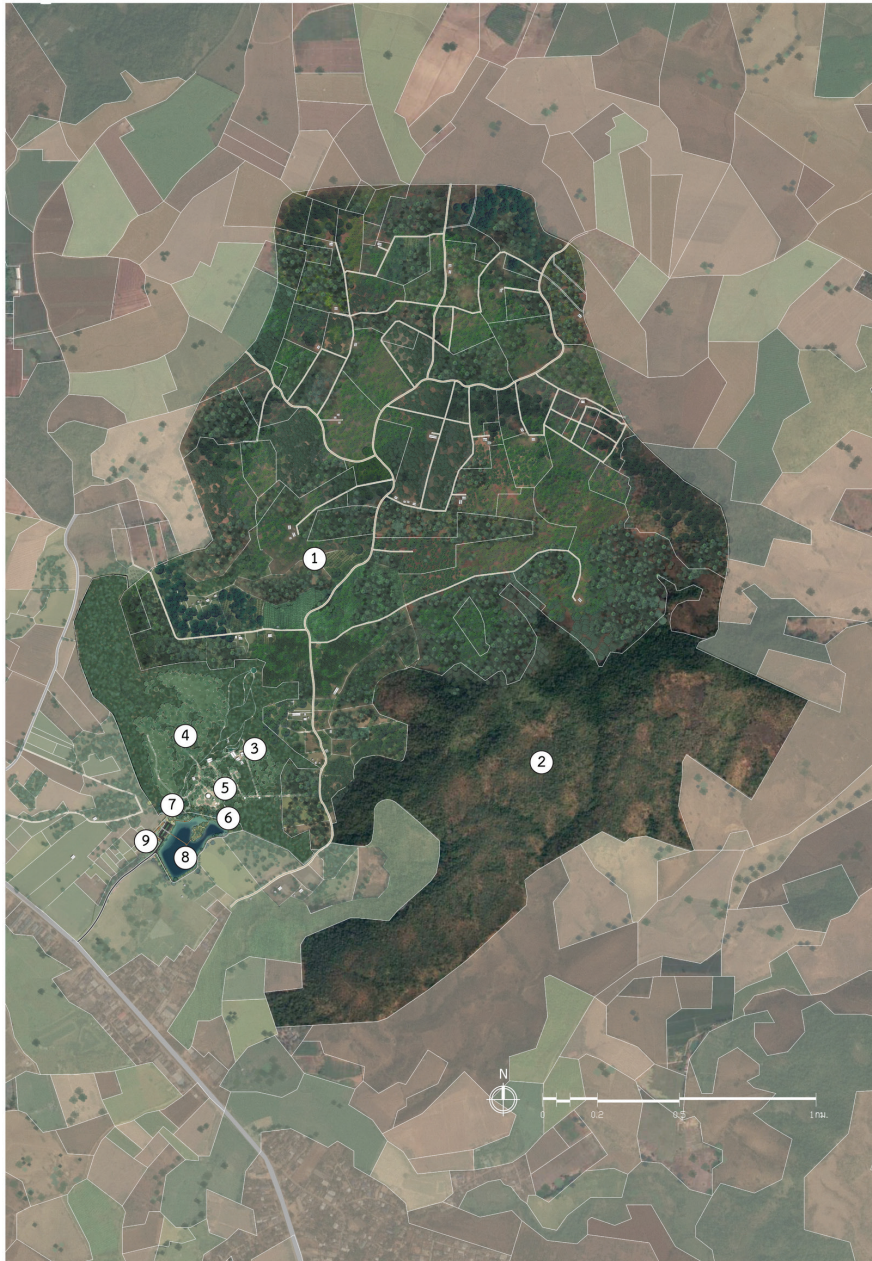
**ภาพที่ 76** แสดงแนวความคิดในการบริหารจัดการพื้นที่สิ่งแวดล้อมธรรมชาติน้ำตกธารารักษ์ บ้านเจดีย์โคะ อำเภอแม่สวด จังหวัดตาก

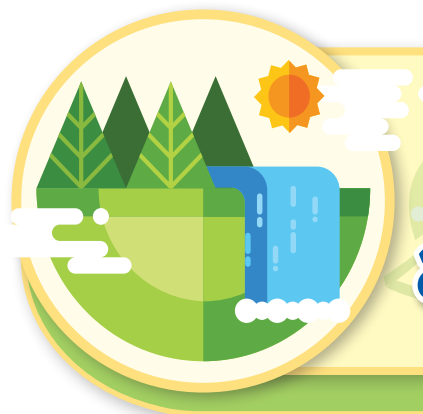
- (1) ป้ายสื่อความหมาย ได้แก่ A, B, C, D และ E
- (2) ป้ายเตือน ได้แก่ F, I และ J
- (3) ป้ายบอกทาง ได้แก่ G และ H

ภาพที่ 78 ตัวอย่างรูปแบบของป้ายประเภทต่าง ๆ ที่สามารถนำมาประยุกต์ใช้ได้ในพื้นที่
