ผังและแผนการบริหารจัดการพื้นที่สิ่งแวดล้อมธรรมชาติน้ำตกธารารักษ์ บ้านเจดีย์โคะ อำเภอแม่สวด จังหวัดตาก

สำนักงานนโยบายและแผนทรัพยากรธรรมชาติและสิ่งแวดล้อม
กระทรวงทรัพยากรธรรมชาติและสิ่งแวดล้อม

ผู้ศึกษา มหาวิทยาลัยเกษตรศาสตร์
 50 ถนนงามวงศ์วาน แขวงลาดยาว เขตจตุจักร กรุงเทพฯ 10900

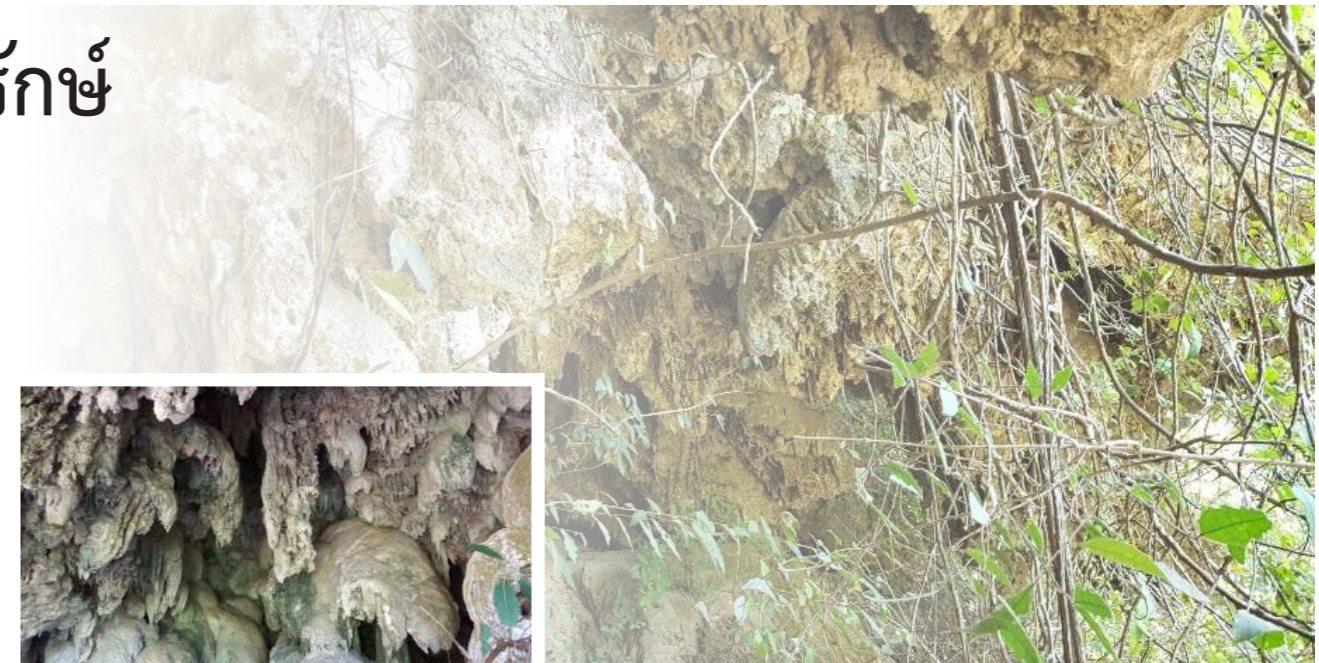
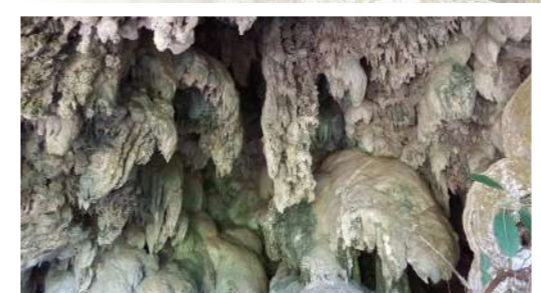
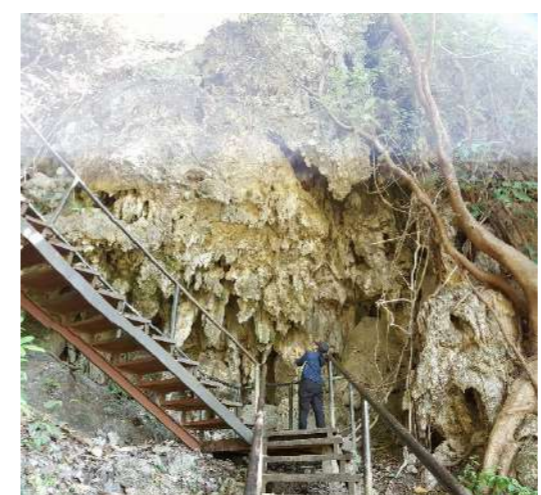
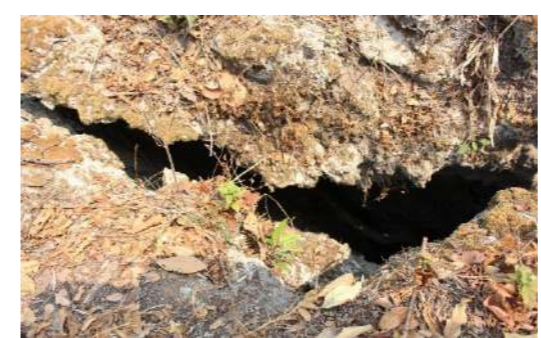
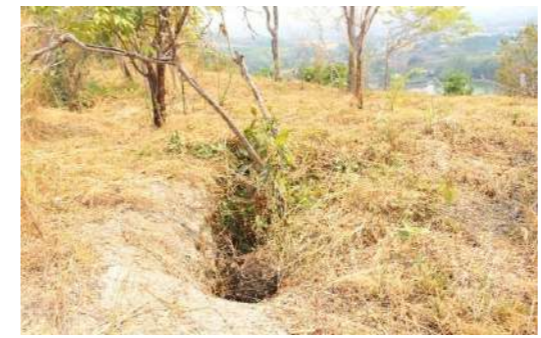
สภาพธรณีวิทยาฐานรากบริเวณน้ำตกธารารักษ์ พบว่า สภาพธรณีวิทยาฐานรากที่พบในพื้นที่โดยส่วนใหญ่เป็นหินปูนที่มีเนื้อแน่นละเอียด สีเทาเข้ม มวลหินมีคุณภาพดีปานกลาง และความแกร่งของหินปานกลาง นอกจากนี้ ยังพบรอยแตกในชั้นหินเป็นลักษณะ Very Blocky ภายในรอยแตกของมวลหินพบแร่แคลไซต์แทรกตามรอยแตก จากการตรวจสอบพื้นที่ของสำนักงานทรัพยากรธรณี เขต 1 ลำปางพบว่า พื้นที่ที่เป็นพื้นที่หินปูนประเภทโดโลไมต์ที่มีรอยแตกรอยแยกเกิดขึ้นจำนวนมากปิดทับด้วยชั้นตะกอนเคมีคาร์บอเนตหรือทิวฟาที่มีความคงทนต่ำและแตกหักง่าย และเนื่องจากพื้นที่เป็นหินปูน จึงทำให้เกิดการผุกร่อนจากน้ำได้ง่ายทำให้รอยแตกรอยแยกที่มีเกิดการกัดกร่อนลึกลงไปเนื้อหินเรื่อย ๆ จนอาจเกิดการแตกหักของเนื้อปูนได้ นอกจากนี้ ยังอาจทำให้เกิดหลุมยุบจากการละลายของหินปูนที่เกิดจากการกัดเซาะของน้ำจนเป็นโพรงและถล่มลงมาได้ ซึ่งจากการสำรวจพื้นที่พบหลุมยุบที่อยู่ใกล้บริเวณหน้าผาจำนวน 3 จุด ขนาดปานกลาง ประมาณ 0.6-1.5 เมตร และพบแนวแตกขนาดปานกลางยาวประมาณ 5-15 เมตร บริเวณใกล้หน้าผาและแนวหน้าผาใกล้หน้าผาน้ำตกธารารักษ์ ซึ่งมีความลึกของแนวแตกค่อนข้างมาก ซึ่งมีความเสี่ยงต่อการแตกหักและถล่มลงมาสู่พื้นดินด้านล่างก่อให้เกิดอันตรายได้ โดยมีแนวแตกหักของหินปูนชนิดโดโลไมต์ในแนวทิศตะวันตกเฉียงเหนือ - ทิศตะวันออกเฉียงใต้มีการเอียงเทของแนวแตกค่อนข้างชันไปทางทิศตะวันตกในแนวเกือบขนานกับแนวของหน้าผาน้ำตกธารารักษ์ที่เกิดจากรอยเลื่อน และสัมพันธ์กับแนวที่เกิดขึ้นหลาย ๆ แนวบนทิวฟา บริเวณใกล้ริมหน้าผาของแนวเขาที่ตั้งน้ำตก

- คำอธิบายสัญลักษณ์
- ★ น้ำตกธารารักษ์
 - หลุม
 - แนวรอยแตก
 - ขอบเขตลุ่มน้ำย่อยน้ำตกธารารักษ์

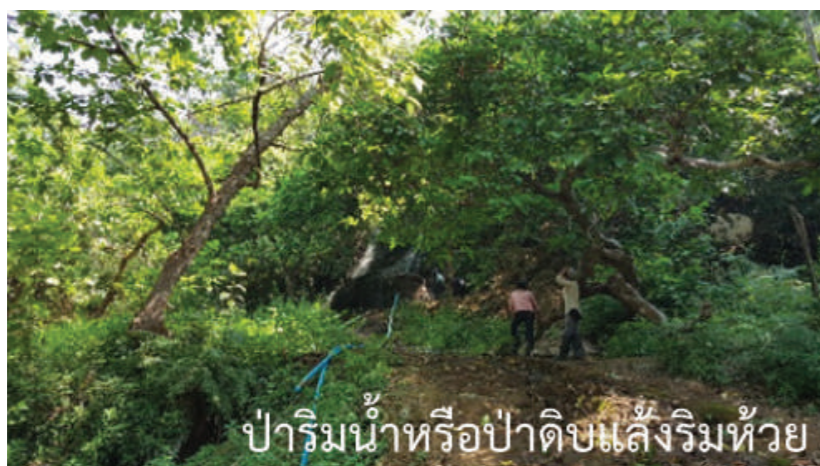
ป่าริมน้ำหรือป่าดิบแล้งริมห้วย

พื้นที่ที่มีความหลากหลายของสังคมพืชที่คงความอุดมสมบูรณ์ โดยเฉพาะอย่างยิ่งในพื้นที่ป่าชุมชนสังคมพืชที่พบประกอบด้วยป่าริมน้ำหรือป่าดิบแล้งริมห้วยเป็นกลุ่มป่าที่พบบริเวณลำห้วยของน้ำตกธารารักษ์ตลอดทั้งสาย พบชนิดพันธุ์พืช ทั้งหมด 46 ชนิด 38 สกุล 28 วงศ์ ดัชนีความสำคัญของชนิดพันธุ์ไม้พบว่า มะเดื่อดิน (*Ficus* sp.) มีค่าสูงสุด รองลงมา คือ ปอกระสา (*Broussonetia papyrifera*) ชมพูนุ่ก (*Syzygium formosum*) หม่อนหลวง (*Morus macroura*) และตีนเป็ด (*Alstonia scholaris*) ตามลำดับ

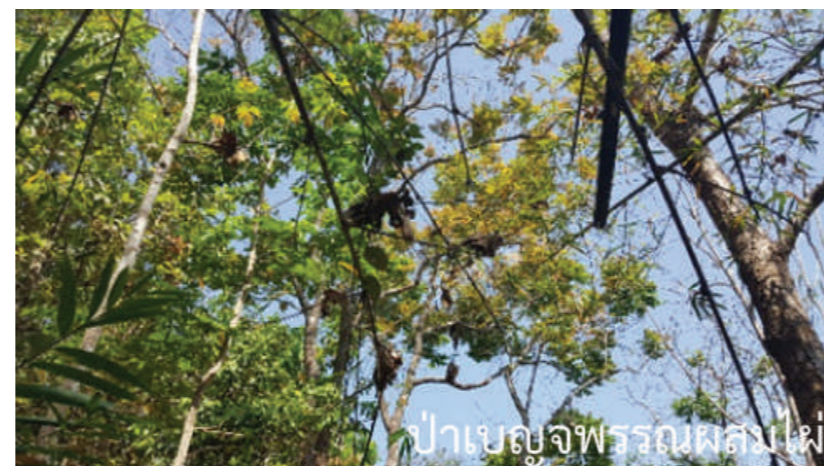
ป่าเบญจพรรณผสมไม้ พบกระจายตัวอยู่ทางด้านทิศตะวันออกเฉียงเหนือของพื้นที่ ซึ่งเป็นพื้นที่ป่าชุมชนบ้านเจดีย์โคะ และบางส่วนของพื้นที่ป่าสงวนแห่งชาติ ชนิดพันธุ์พืชที่พบทั้งหมด 108 ชนิด 80 สกุล 35 วงศ์ ค่าดัชนีความสำคัญของชนิดพันธุ์ไม้สูงสุด คือ ปอติ้วฝ้าย (*Sterculia villosa*) รองลงมา คือ สัก (*Tectona grandis*) ปอแก่นเทา (*Grewia eriocarpa*) แดง (*Xylia xylocarpa*) เปล้าใหญ่ (*Croton persimilis*) มะกอกป่า (*Spondias pinnata*) เพกา (*Oroxylum indicum*) แคนหางค่าง (*Fernandoa adenophylla*) และจิ้งป่าดอกแดง (*Bombax insigne*) ตามลำดับ และป่าเต็งรัง พบกระจายตัวอยู่ทางด้านทิศตะวันออกเฉียงเหนือของพื้นที่ ซึ่งเป็นเขตป่าชุมชนบ้านเจดีย์โคะและบางส่วนของป่าสงวนแห่งชาติ ชนิดพันธุ์พืชที่พบทั้งหมด 59 ชนิด 51 สกุล 29 วงศ์ ค่าดัชนีความสำคัญของชนิดพันธุ์ไม้ พบว่า เต็ง (*Shorea obtuse*) มีค่าสูงสุด รองลงมา คือ พลวง (*Dipterocarpus tuberculatus*) รัง (*Shorea siamensis*) หมือดโลด (*Aporosa viiosa*) และก่อแพะ (*Quercus kerri*) ตามลำดับ

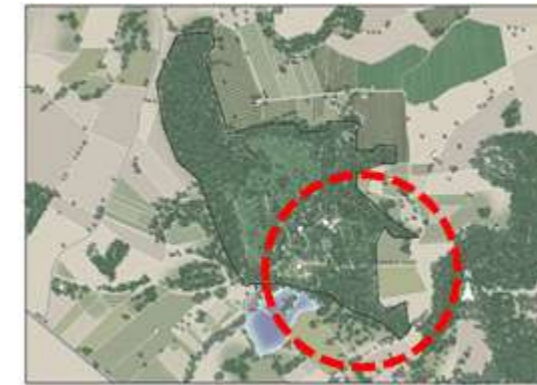
ผังแสดงภาพขยายบริเวณจุดชมวิว พระธาตุเจดีย์โคะ และสำนักสงฆ์ ในพื้นที่สิ่งแวดล้อมธรรมชาติน้ำตกธารารักษ์

- ① พื้นที่ป่าธรรมชาติบริเวณริมลำห้วยต้นน้ำ ควรรอนุรักษ์และใช้เพื่อประกอบกิจกรรมให้ความรู้ด้านการอนุรักษ์ธรรมชาติเท่านั้น
- ② บริเวณริมหน้าผาน้ำตกใกล้จุดชมวิว มีร่องรอยการเลื่อนไหลของแผ่นดิน ควรติดตั้งป้ายเตือนหรือทำแนวป้องกัน
- ③ พระธาตุเจดีย์โคะ และเจดีย์ไม้ดั้งเดิมของชาวกะเหรี่ยง
- ④ บริเวณจุดชมวิว ติดตั้งป้ายสื่อความหมาย (ตัวอย่างป้าย E) ทำแนวป้องกันและป้ายเตือนผู้มาเยือนให้ระวังอันตรายริมหน้าผา (ตัวอย่างป้าย F)
- ⑤ บริเวณสำนักสงฆ์ ควรพัฒนาให้เป็นพื้นที่ทำกิจกรรมปลูกป่า และจำกัดการพัฒนาสิ่งปลูกสร้าง โดยเฉพาะในบริเวณริมลำห้วยรอบสำนักงาน
- ⑥ ปรับปรุงบ่อเลี้ยงปลาบริเวณสำนักสงฆ์ ให้เป็นบ่อปลูกพันธุ์ไม้น้ำ เพื่อเพิ่มคุณภาพน้ำ
- ⑦ ติดตั้งป้ายบอกทางบริเวณทางแยก (ตัวอย่างป้าย G)

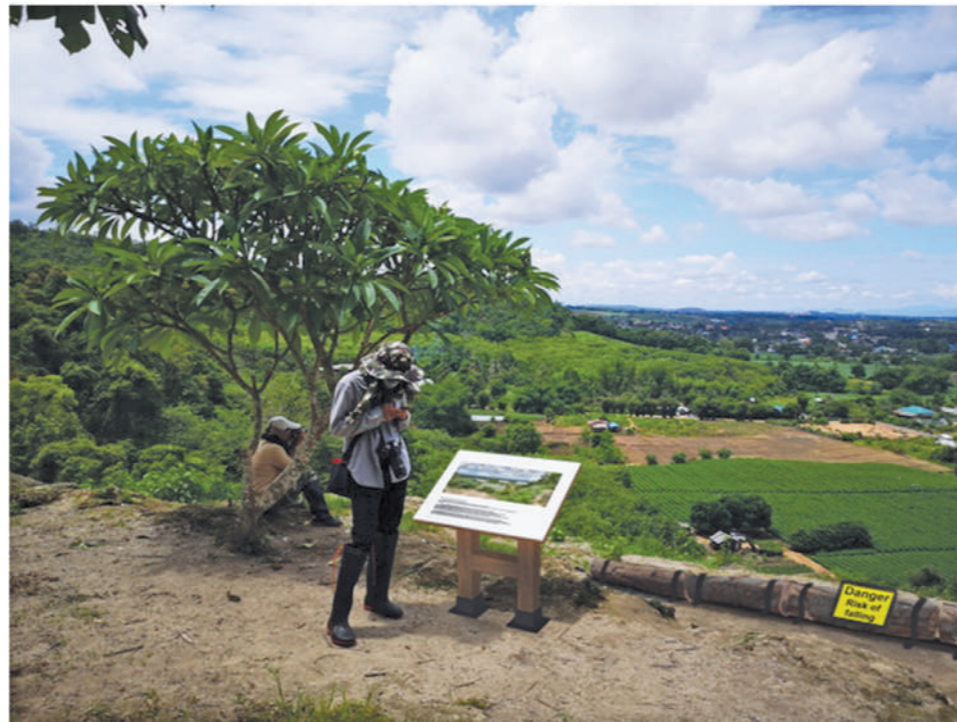
(ก) ทัศนียภาพจำลองการติดตั้งป้ายสื่อความหมาย และแนวท่อนไม้ซุงพร้อมป้ายเตือนเพื่อป้องกันอันตราย บริเวณจุดชมวิวในเขตพื้นที่สงวนของพื้นที่สิ่งแวดล้อมธรรมชาติน้ำตกธารารักษ์

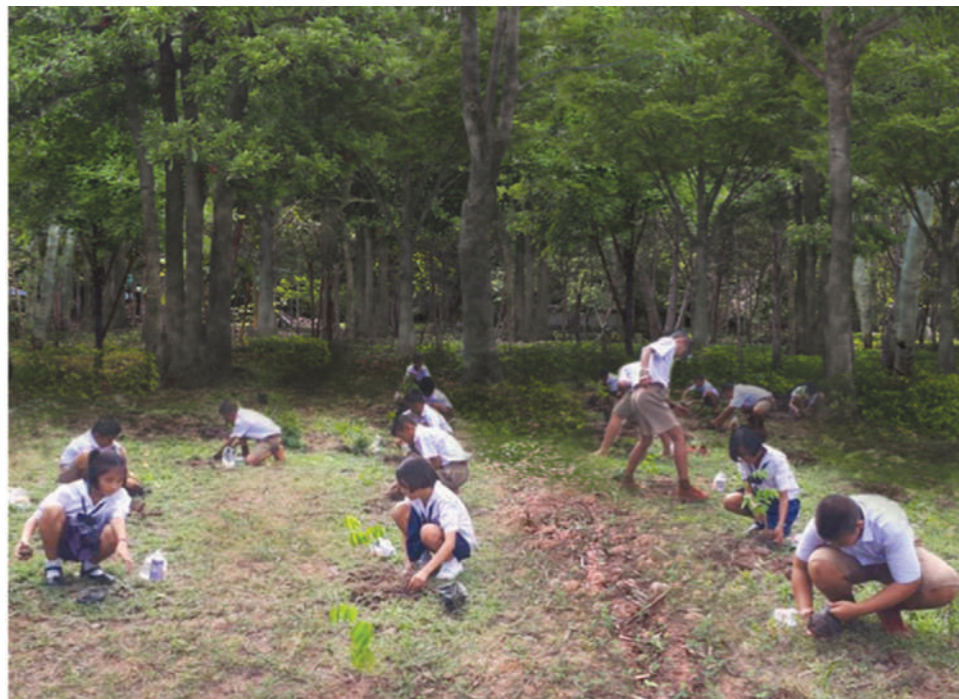
(ข) ทัศนียภาพจำลองกิจกรรมปลูกป่าในอนาคตบริเวณสำนักสงฆ์ในเขตพื้นที่สงวนของพื้นที่สิ่งแวดล้อมธรรมชาติน้ำตกธารารักษ์

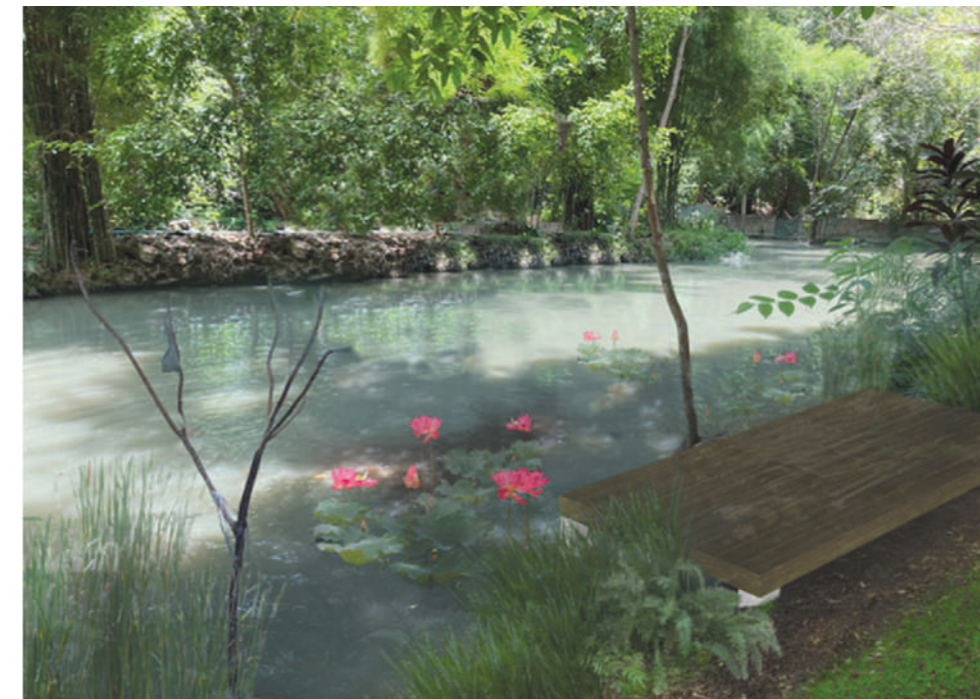
(ค) ทัศนียภาพจำลองการปรับเปลี่ยนบ่อเลี้ยงปลาของสำนักสงฆ์ที่มีน้ำขุ่นให้เป็นบ่อปลูกพืชน้ำ ในเขตพื้นที่สงวนของพื้นที่สิ่งแวดล้อมธรรมชาติน้ำตกธารารักษ์

(6) ปรับปรุงบ่อเลี้ยงปลาบริเวณสำนักสงฆ์ที่มีน้ำขุ่น โดยปรับเปลี่ยนให้เป็นบ่อปลูกพีชน้ำ ซึ่งสามารถช่วยปรับปรุงให้คุณภาพน้ำในบริเวณดังกล่าวดียิ่งขึ้นกว่าการเป็นบ่อเลี้ยงปลา

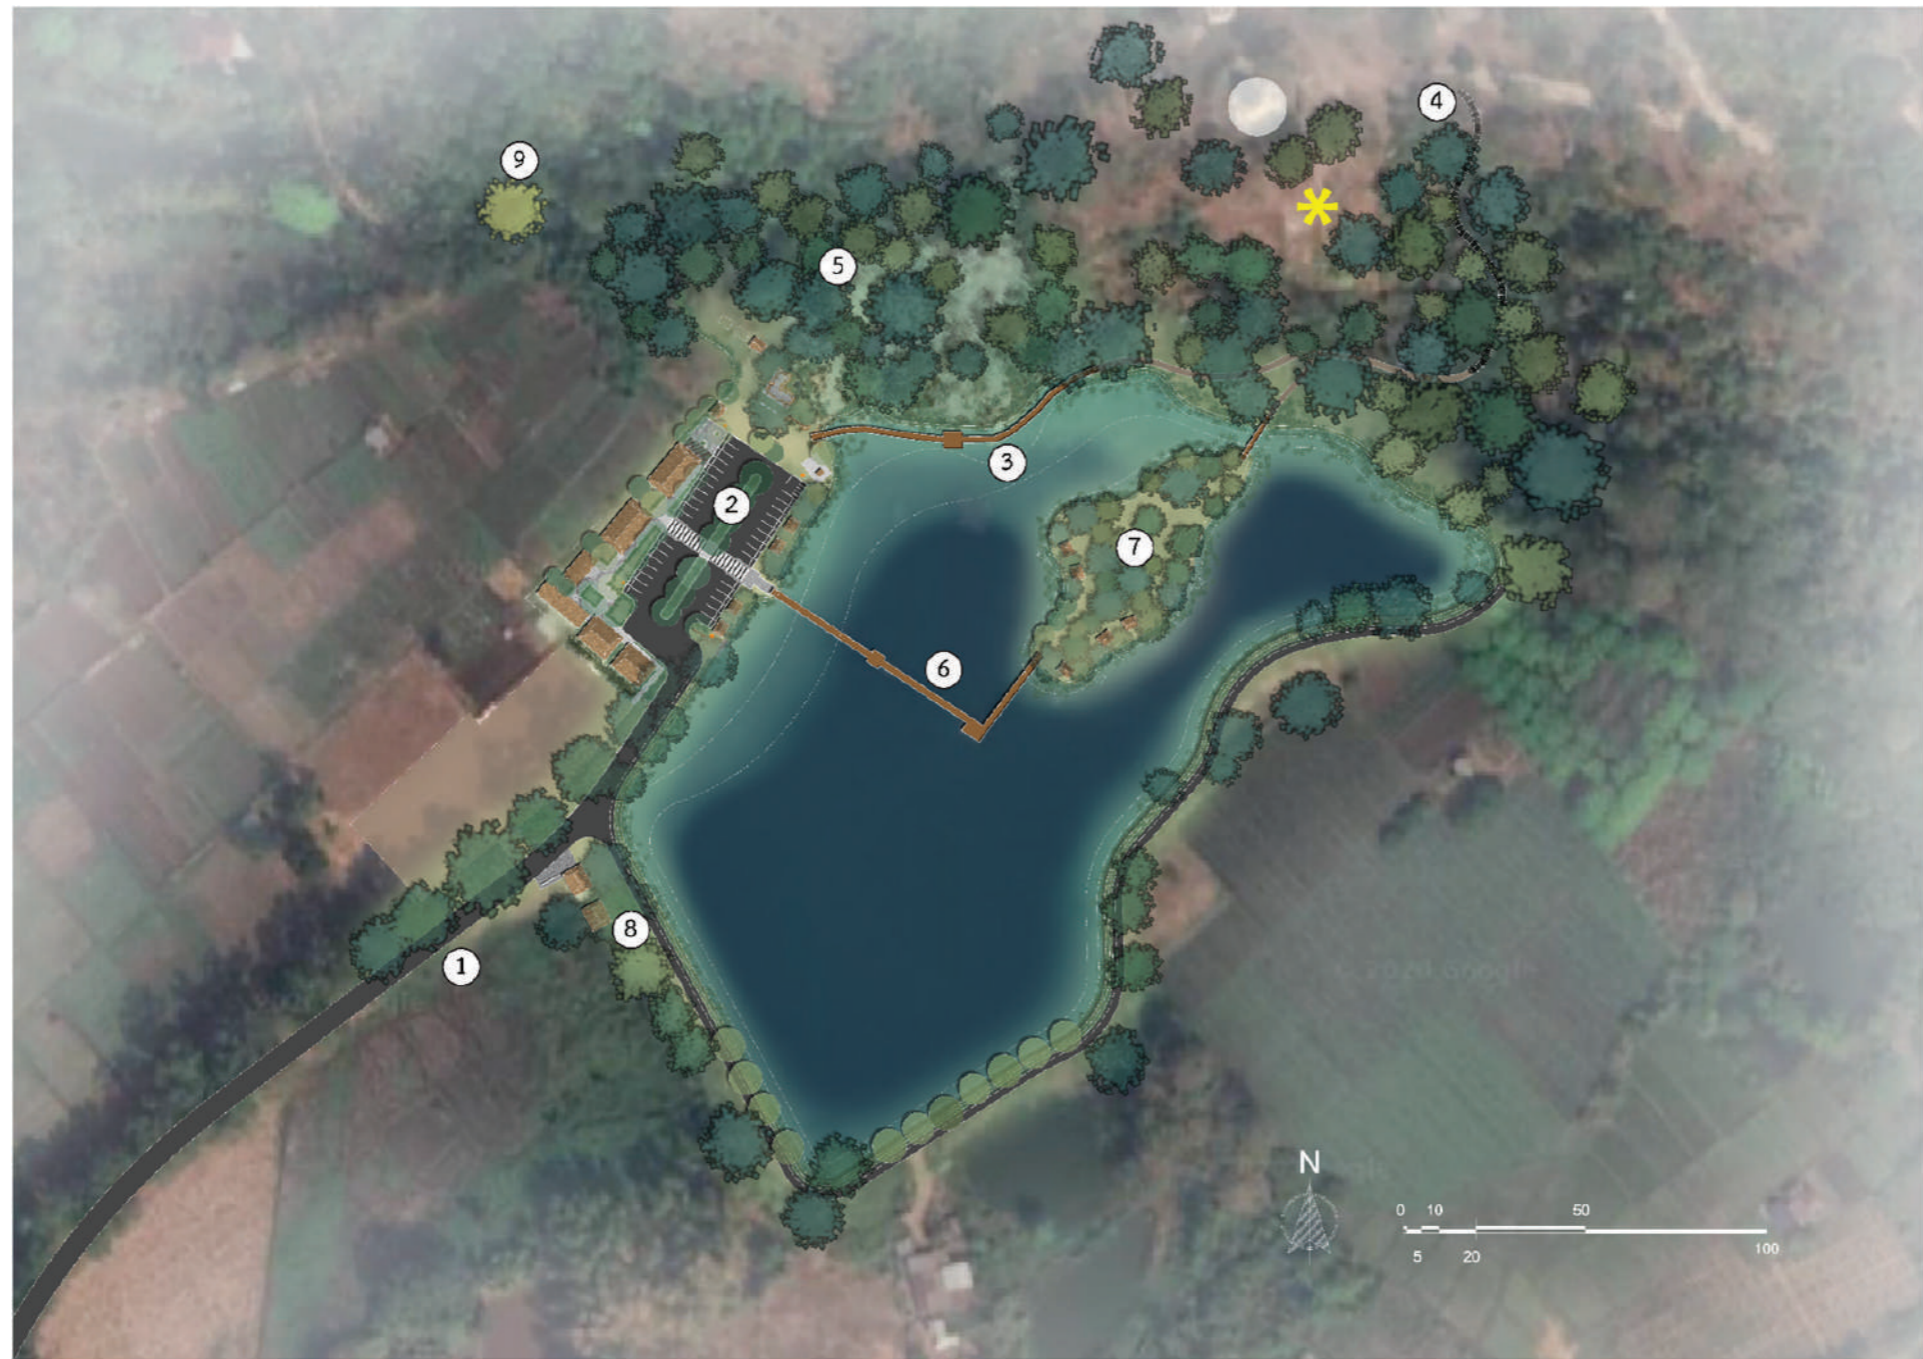
ผังแสดงแนวคิดการปรับปรุงบริเวณพื้นที่บริการและการจัดการ ในพื้นที่สิ่งแวดล้อมธรรมชาติน้ำตกธารารักษ์

- สัญลักษณ์
- ① ทางเข้าหลัก
 - ② ลานจอดรถและร้านค้า
 - ③ ทางเดินศึกษาธรรมชาติ
(ปรับปรุงจากแนวทางเดินชมทิวทัศน์)
 - ④ จุดสิ้นสุดเส้นทางเดินศึกษาธรรมชาติ
 - ⑤ ลำห้วยแหล่งต้นน้ำของน้ำตกธารารักษ์
 - ⑥ สะพานครึ่งปูนครึ่งไม้
 - ⑦ เกาะกลางน้ำ
 - ⑧ ถนนรอบอ่างเก็บน้ำและร้านกาแฟ
 - ⑨ ต้นรวงผึ้ง
 - * จุดชมวิว

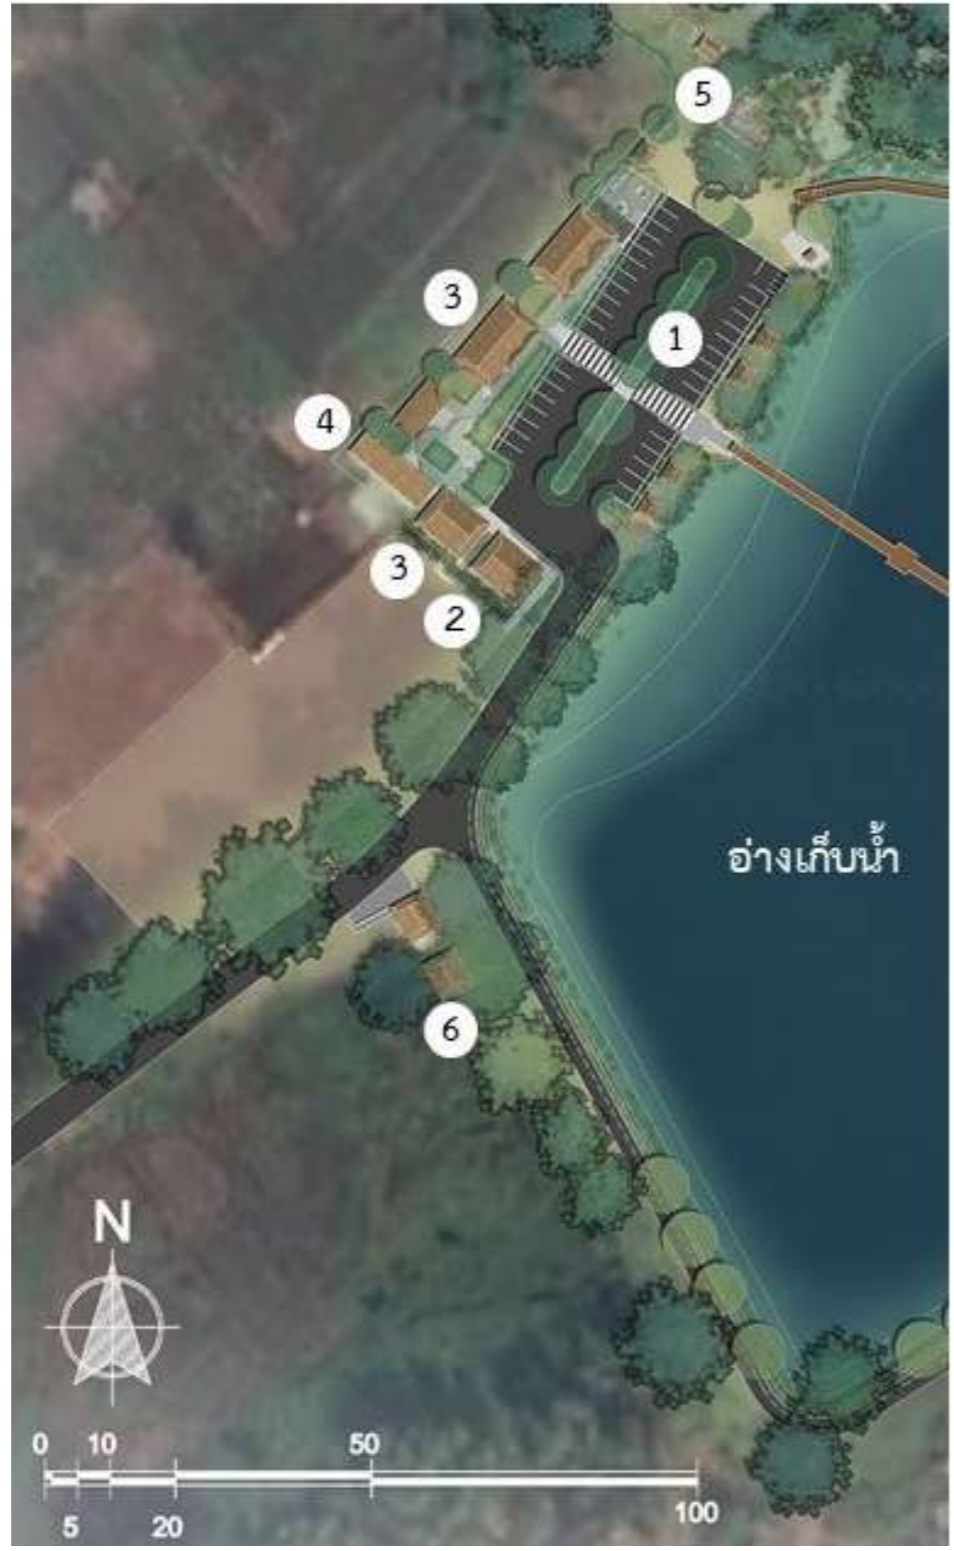
ผังแสดงแนวคิดการปรับปรุงบริเวณพื้นที่ส่วนบริการของพื้นที่บริการและการจัดการ

- ① ลานจอดรถคอนกรีต เพิ่มพื้นที่สีเขียว/ต้นไม้ใหญ่ให้ร่มเงา
- ② อาคารศูนย์บริการรองรับกิจกรรมการเรียนรู้
- ③ อาคารร้านค้าที่จัดผังใหม่ และปรับปรุงรูปแบบ/วัสดุก่อสร้างอาคาร
- ④ ปรับปรุงห้องน้ำและภูมิทัศน์โดยรอบ
- ⑤ ปรับปรุงภูมิทัศน์อ่างซีเมนต์และย้ายศาลาบางส่วนจากบริเวณดังกล่าว (ตำแหน่งศาลาที่ควรย้ายแสดงด้วยเส้นประ)
- ⑥ ร้านกาแฟและพื้นที่นั่งเล่นยื่นลงไปในน้ำ

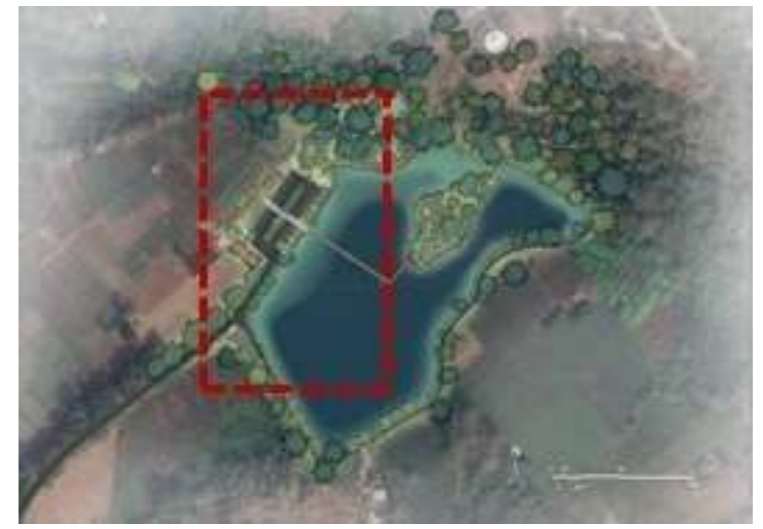
ผังแสดงภาพขยายพื้นที่ส่วนบริการ บริเวณศูนย์บริการนักท่องเที่ยว ร้านค้า และที่จอดรถ ของพื้นที่บริการและการจัดการ

- ① ลานจอดรถคอนกรีต เพิ่มพื้นที่สีเขียว/ต้นไม้ใหญ่ให้ร่มเงา และทาสีทางข้าม
- ② อาคารศูนย์บริการรองรับกิจกรรมการเรียนรู้
- ③ อาคารร้านค้าที่จัดผังใหม่และปรับปรุงรูปแบบ/วัสดุก่อสร้างอาคาร
- ④ ปรับปรุงห้องน้ำและภูมิทัศน์ จัดให้มีสวนด้านหน้าห้องน้ำเพื่อบดบังและเป็นพื้นที่นั่งพักผ่อน ทางเดินด้านหน้าใช้วัสดุที่ซึมน้ำได้ เช่น แผ่นปูนคอนกรีตปูสลับกรวดหรือหินคลุก
- ⑤ ปรับปรุงภูมิทัศน์อ่างซีเมนต์ ใช้หินวาง และปลูกพืชสร้างความเป็นธรรมชาติ
- ⑥ ย้ายศาลาบางส่วนมาไว้บริเวณใกล้ที่นั่งพัก และลานจอดรถ (ตำแหน่งศาลาที่ควรย้ายแสดงด้วยเส้นประ)
- ⑦ ปรับทิศทางของศาลานั่งเล่นริมน้ำทั้งหมด เพื่อเพิ่มระยะห่างจากลานจอดรถ และเพิ่มพื้นที่เดินสัญจร
- ⑧ พืชพรรณและแนวรั้วบดบังพื้นที่ด้านหลังร้านค้า

- ⑨ พื้นที่นั่งพักผ่อนมีต้นไม้ใหญ่ให้ร่มเงา พื้นลานเป็นกรวด และติดตั้งป้ายสื่อความหมายเกี่ยวกับ “ต้นรวงผึ้ง” ในทิศทางที่หันมองเห็นต้นไม้มดังกล่าว
 - ⑩ ป้ายชื่อโครงการ (ติดตั้งเพิ่มเติม)
 - ⑪ โรอยกรวดบริเวณทางเดินขึ้นสะพานกลางน้ำ
- ตำแหน่งติดตั้งเสาไฟถนน
- ◎ ตำแหน่งติดตั้งป้ายเตือน (ตัวอย่างป้าย J)
- ตำแหน่งติดตั้งป้ายต้นทางเส้นทางศึกษาธรรมชาติ (ตัวอย่างป้าย B)

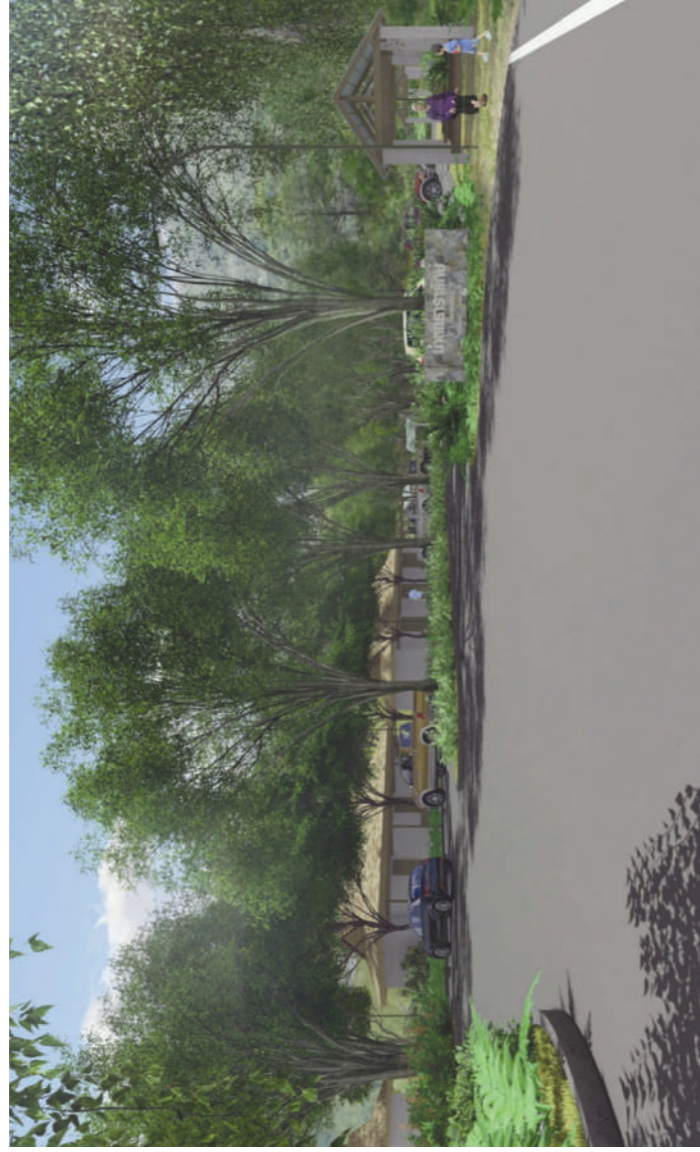
(ก) การปรับปรุงพื้นที่ส่วนบริการมุมมองจากทางเข้าลานจอดรถ

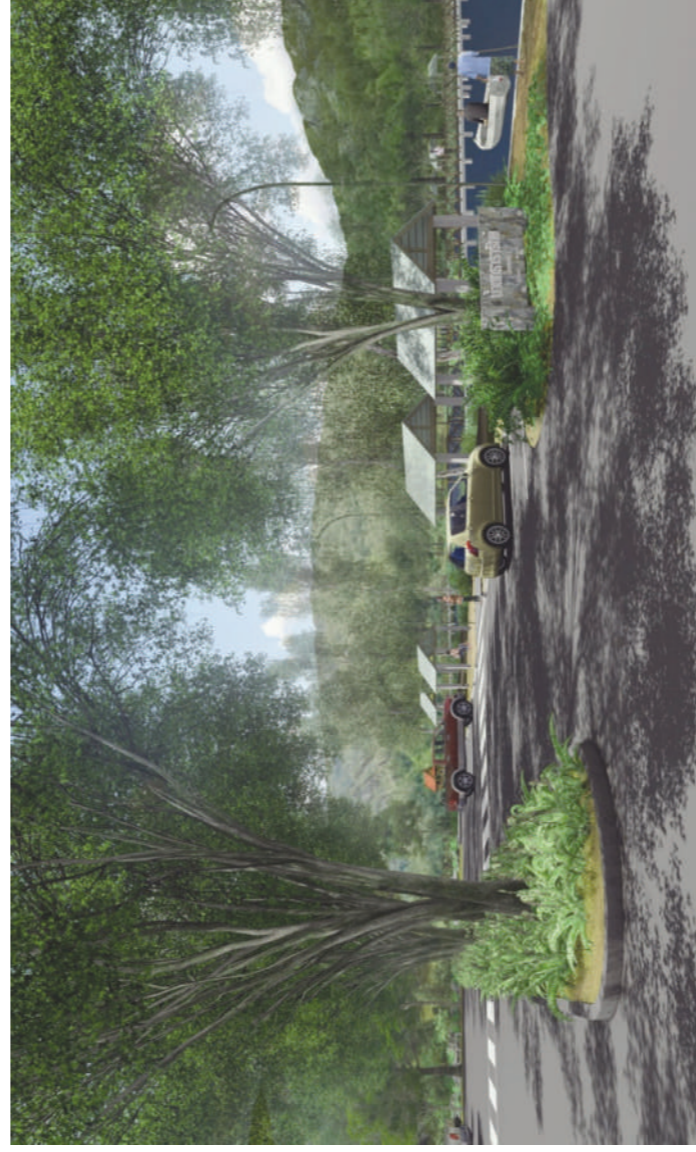
(ข) การปรับปรุงพื้นที่ส่วนบริการมุมมองจากด้านในลานจอดรถโดยปลูกต้นไม้ให้ร่มเงาเพิ่มเติม

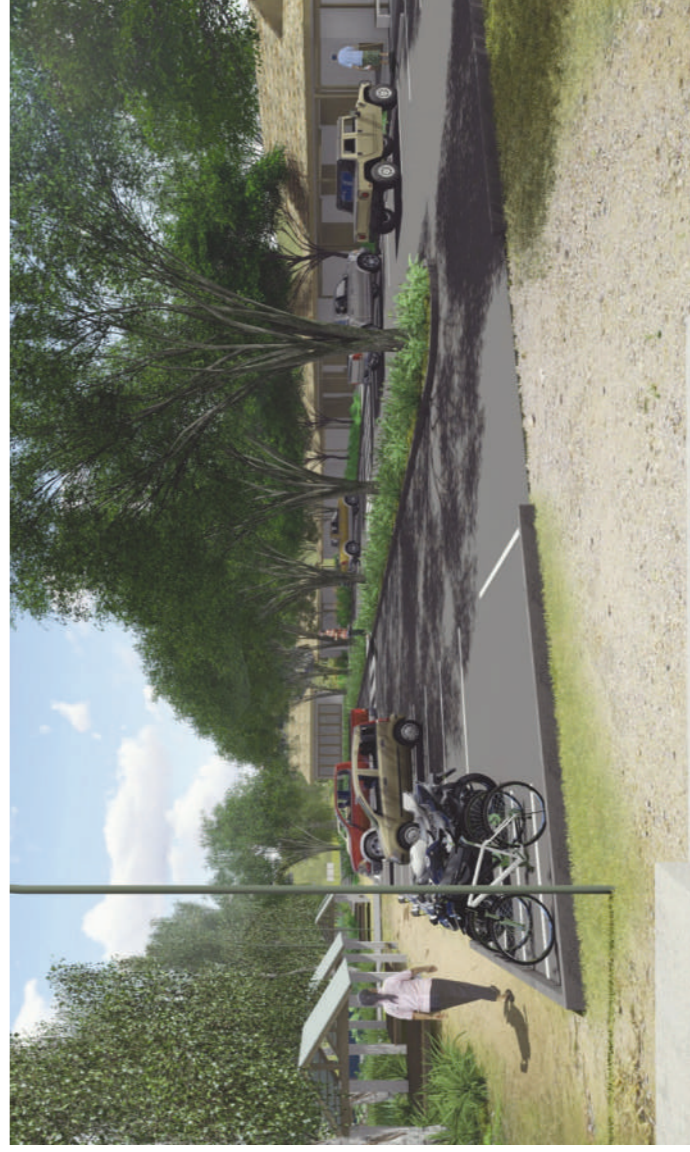
(ค) การปรับปรุงพื้นที่ส่วนบริการลานจอดรถ และการปรับทิศทางการวางตัวของศาลาเพื่อเพิ่มระยะห่างระหว่างที่จอดรถกับศาลา และพื้นที่เดินเท้า รวมถึงจัดใหม่ให้ที่จอดรถจักรยานยนต์ที่เป็นสัดส่วน

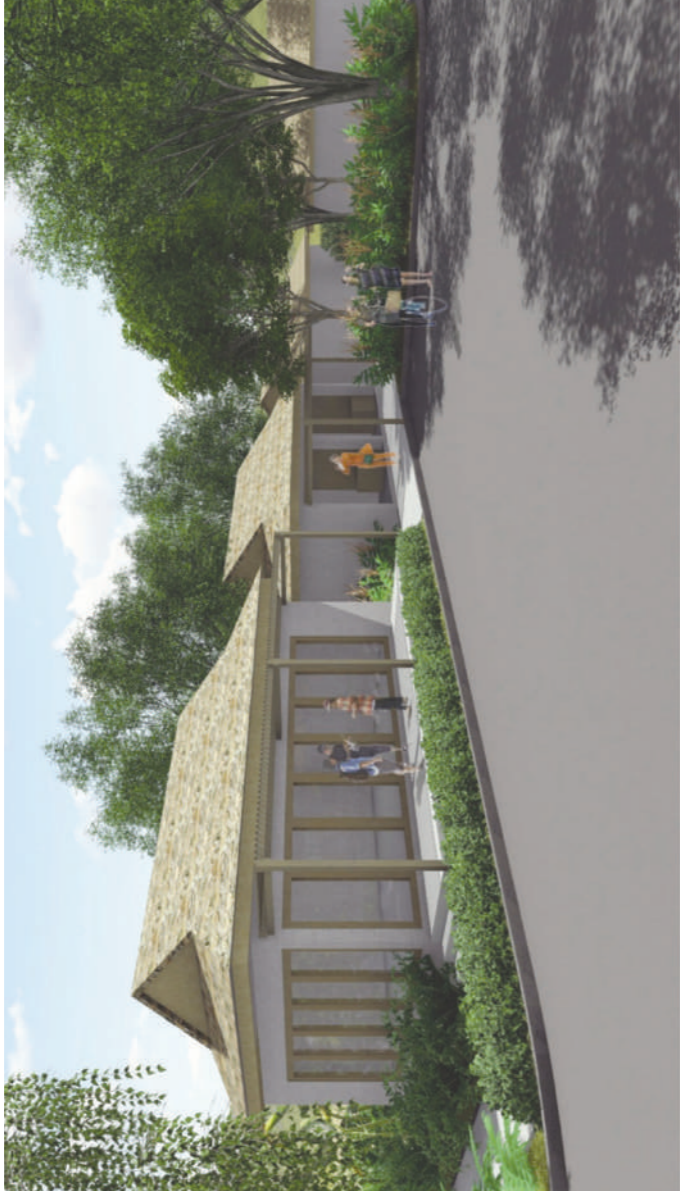
(ง) ทัศนียภาพแสดงการปรับปรุงพื้นที่ส่วนบริการร้านค้า และศูนย์บริการนักท่องเที่ยว ซึ่งเสนอแนะให้มีการก่อสร้างเพิ่มเติมเพื่อเป็นพื้นที่ข้อมูลและความรู้แก่ผู้มาเยือน

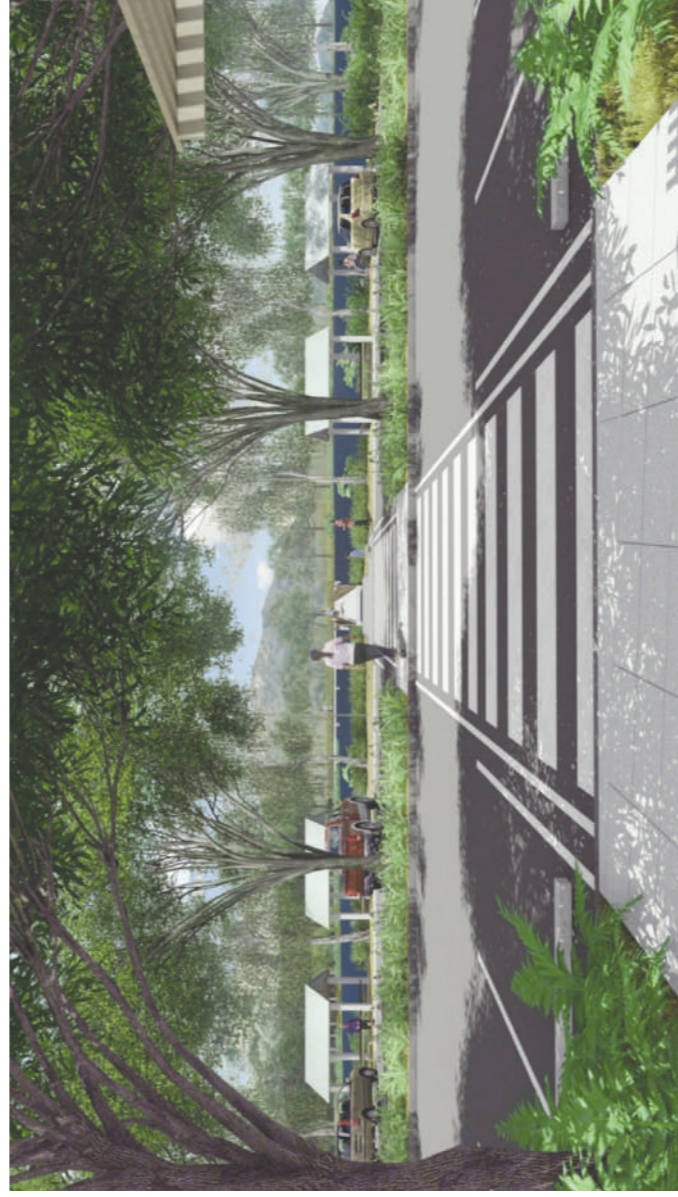
(จ) ทัศนียภาพแสดงการปรับปรุงบริเวณพื้นที่ส่วนบริการ โดยจัดให้มีจุดข้ามถนนที่ชัดเจน เช่น ทางม้าลาย เพื่อเชื่อมต่อกับร้านค้ากับพื้นที่ส่วนที่พักผ่อน และเพิ่มความปลอดภัยให้แก่ผู้มาเยือน

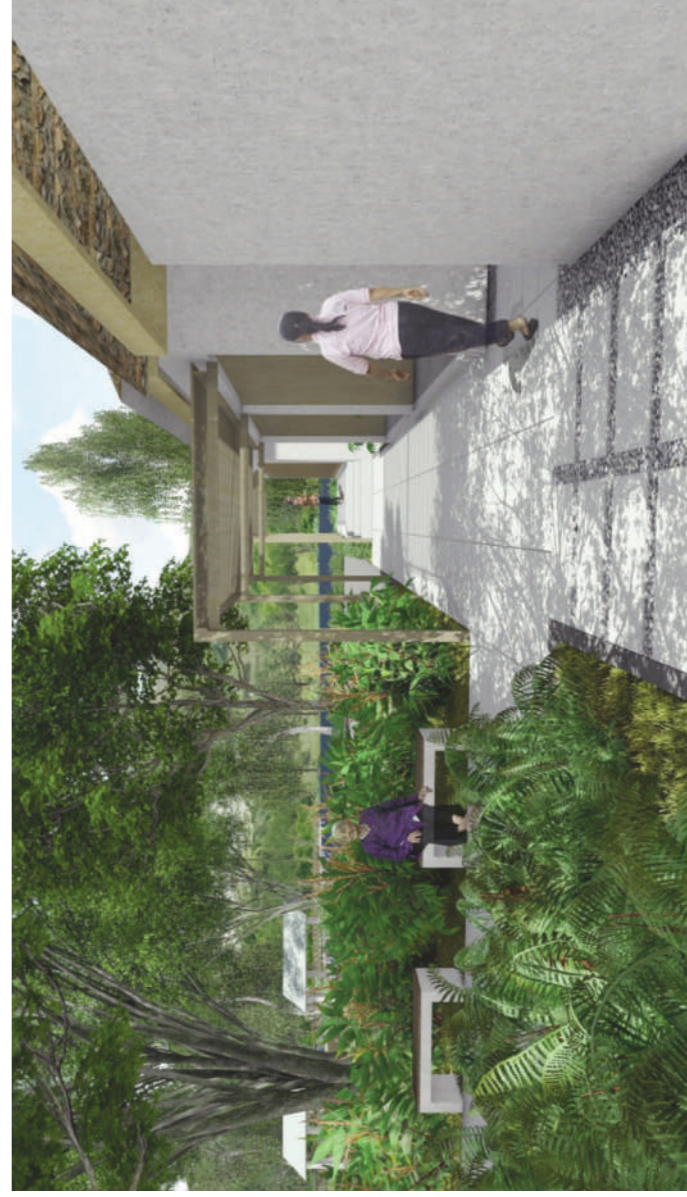
(ฉ) ทัศนียภาพแสดงการปรับปรุงพื้นที่ส่วนบริการ บริเวณลานจอดรถโดยปลูกต้นไม้ให้ร่มเงาเพิ่มเติม

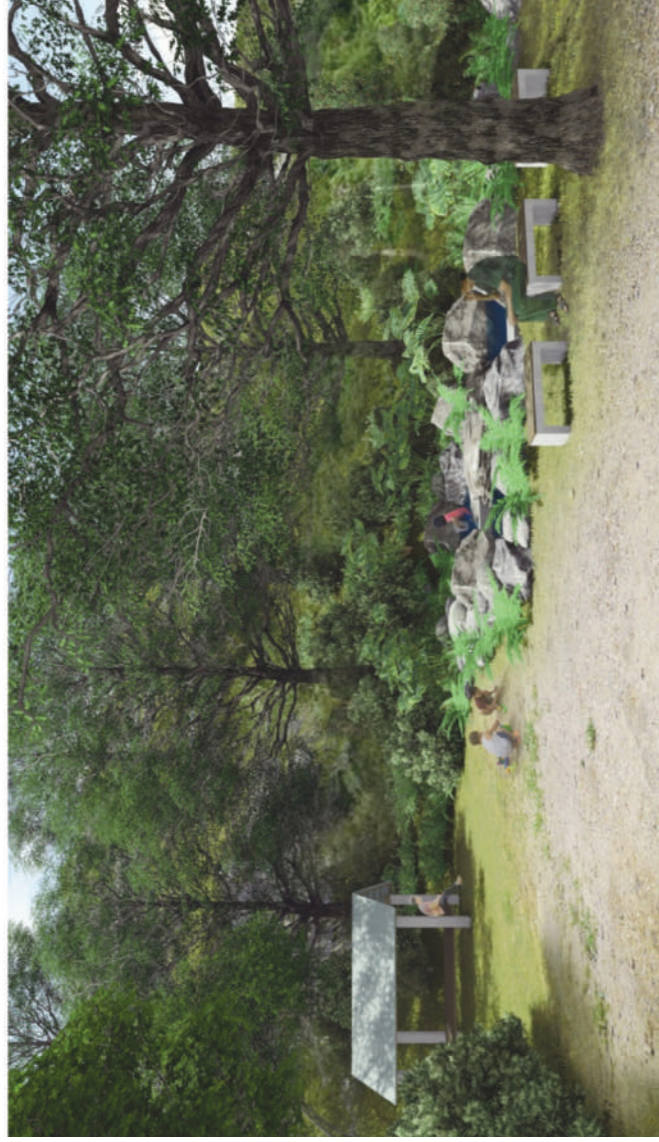
(ข) ทัศนียภาพแสดงการปรับปรุงภูมิทัศน์พื้นที่ส่วนบริการบริเวณอ่างซีเมนต์สำหรับให้เด็กเล่นน้ำใช้พื้นที่พันธุ์และตกแต่งพื้นที่ให้กลมกลืนสอดคล้องกับสภาพแวดล้อม จัดให้มีพื้นที่นั่งพักผ่อนและดูเด็ก ๆ เล่นน้ำ

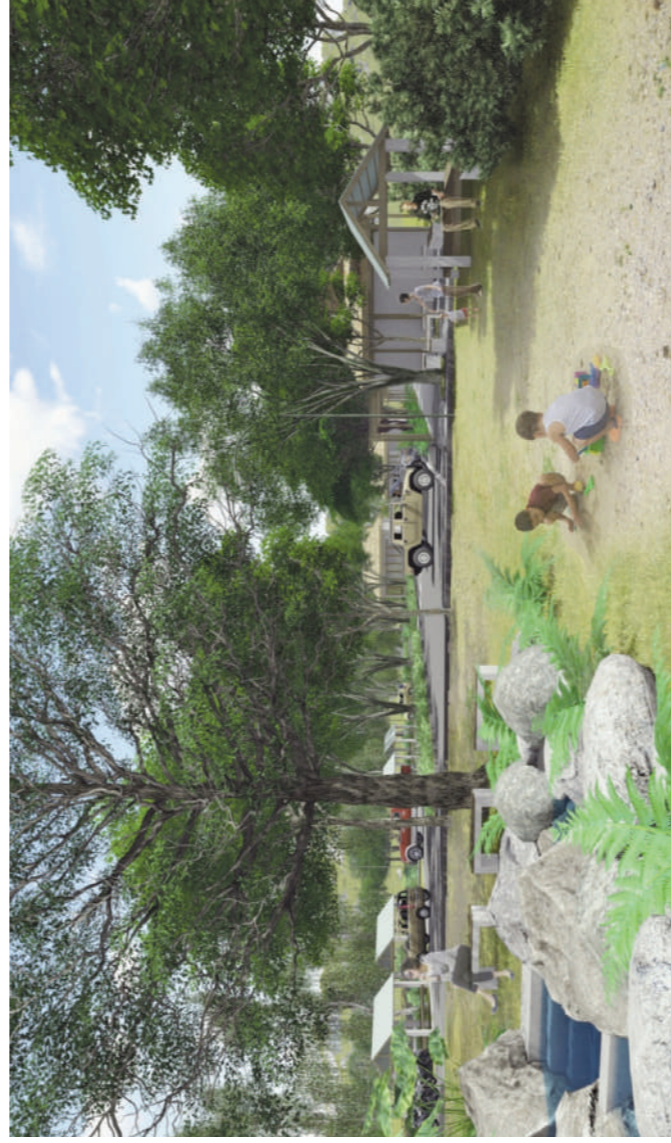
(ฅ) ทัศนียภาพแสดงบรรยากาศพื้นที่ส่วนบริการ บริเวณอ่างซีเมนต์สำหรับให้เด็กเล่นน้ำภายหลังปรับปรุงมองเห็นศาลาพักผ่อนที่ถูกล้อมรอบและให้ย้ายจากพื้นที่เดิมซึ่งตั้งอยู่ในมุมอับไปใกล้ชายป่าบริเวณหน้าผาหน้าตก

(10) ควรย้ายหรือรื้อถอนศาลารับประทานอาหารบริเวณอ่างเล่นน้ำของเด็ก ซึ่งอยู่ในมุมมองมาติดตั้งใหม่ในตำแหน่งใหม่ที่ผู้มาเยือนยังสามารถนั่งพักผ่อนชมทิวทัศน์และมองเห็นอ่างเล่นน้ำของเด็กได้ในคราวเดียวกัน หากศาลาหลังที่รื้อถอนและไม่มีพื้นที่ตั้งใหม่ควรนำวัสดุที่ใช้สร้างศาลา เช่น ไม้ และเสาปูน เป็นต้น นำกลับมาใช้ประโยชน์ในการสร้างสิ่งปลูกสร้างอื่นในพื้นที่

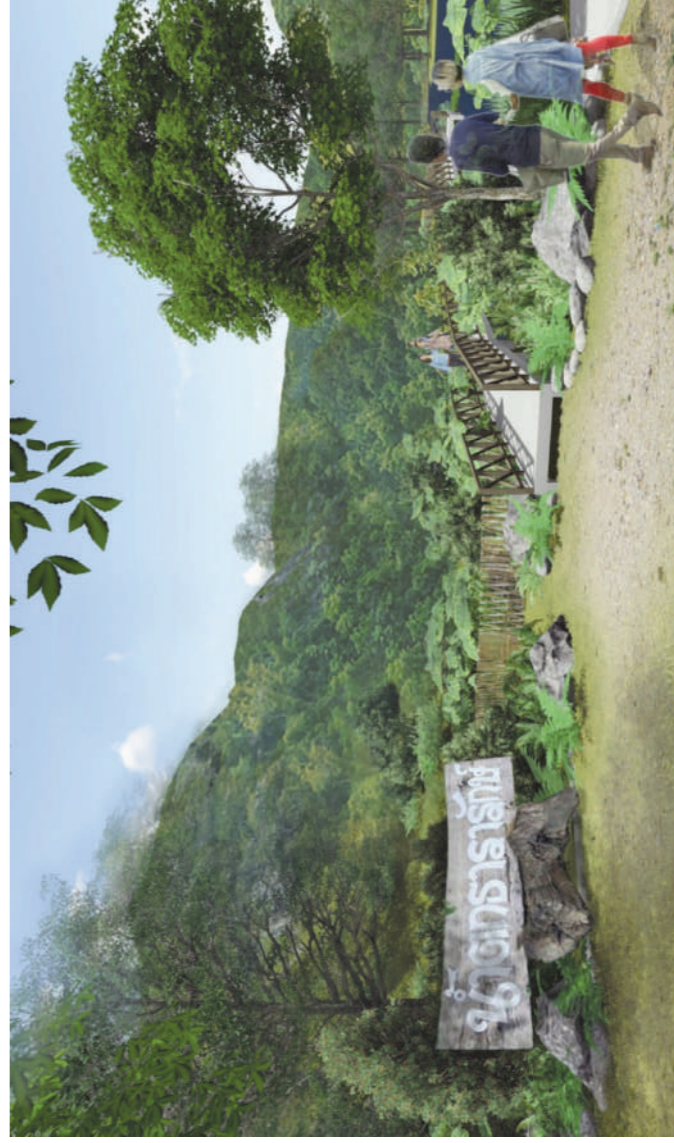
(ฉ) ทัศนียภาพแสดงตัวอย่างการบดบังพื้นที่ส่วนบริการ บริเวณช่องทางเดินที่ไม่เป็นทางการบริเวณป่าชายชื่อน้ำตกและทางเดินชมทิวทัศน์ด้วยการปลูกพืชพันธุ์ และการใช้รั้วชั่วคราวจากวัสดุที่กลมกลืนกับธรรมชาติ

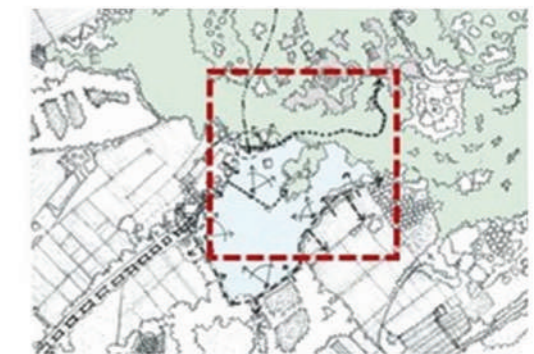
ผังแสดงการวิเคราะห์สภาพแวดล้อมบริเวณพื้นที่ส่วนเกาะกลางน้ำและเส้นทางเดินชมทิวทัศน์ ของพื้นที่บริการและการจัดการ ในพื้นที่สิ่งแวดลอมธรรมชาติน้ำตกธารารักษ์

- ① สะพานครั้งปูนครั้งไม้
- ② เกาะกลางน้ำ
- ③ ทางเดินคอนกรีตสู่จุดชมวิว
- ④ บันไดทางเดินผ่านหินงอกหินย้อย
- * จุดชมวิว
- ←... ทางเดิน
- ↖ มุมมอง
- ←... แนวเส้นทางน้ำไหล

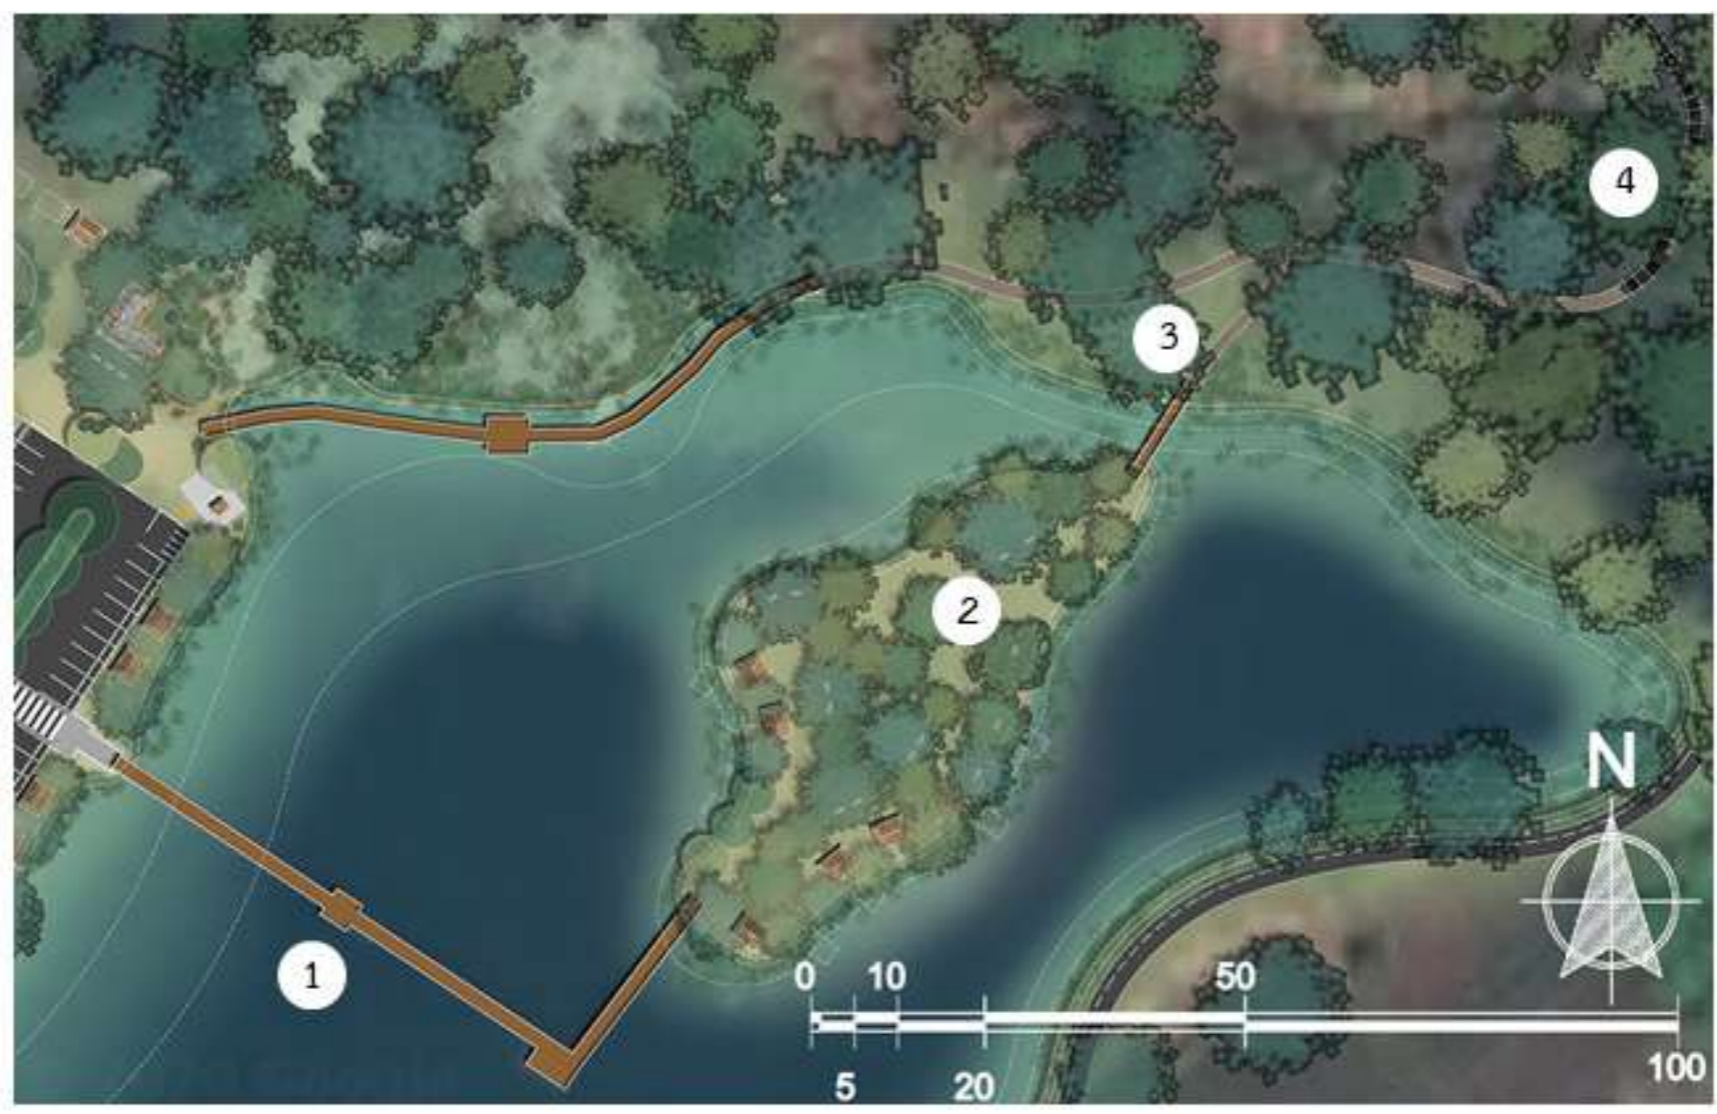
ผังแสดงแนวคิดการปรับปรุงพื้นที่ส่วนเกาะกลางน้ำและเส้นทางเดินชมทิวทัศน์ บริเวณเกาะกลางน้ำและเส้นทางเดินชมธรรมชาติ
ของพื้นที่บริการและการจัดการ

- ① ซ่อมแซมสะพานครั้งปุนครั้งไม้
- ② เกาะกลางน้ำ เพิ่มป้ายสื่อความหมาย และนำศาลาบางส่วนออก (ตำแหน่งที่ตั้งศาลาเดิมแสดงด้วยเส้นประ)
- ③ พัฒนาระบบสื่อความหมายบนทางเดินชมทิวทัศน์
- ④ ติดตั้งป้ายเตือน และป้ายสื่อความหมายบริเวณทางเดิน และบันไดเหล็ก

(6) ซ่อมแซมสะพานครั้งปูนครั้งไม้ที่ข้ามสู่เกาะกลางน้ำ พร้อมติดป้ายห้ามต่าง ๆ เพื่อลดการเกิด พฤติกรรมไม่เหมาะสม (ดูตัวอย่างป้าย J)

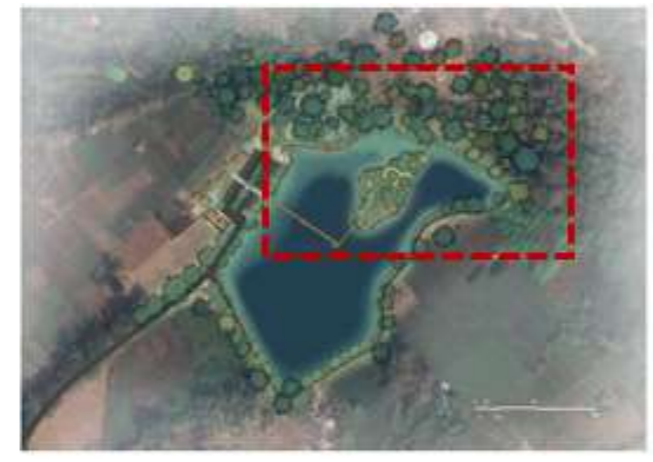
ผังแสดงภาพขยายพื้นที่ส่วนเกาะกลางน้ำและเส้นทางเดินชมทิวทัศน์ บริเวณเกาะกลางน้ำของพื้นที่บริการและการจัดการ

- ① นำศาลา ซึ่งสร้างยื่นในน้ำออกบางส่วน (ตำแหน่งที่ตั้งศาลาเดิมแสดงด้วยเส้นประ)
- ② ย้ายศาลาที่เรือออกบางส่วนมาติดตั้งใหม่ด้านในพื้นที่เกาะกลางน้ำ
- ③ จัดให้มีพื้นที่นั่งพักผ่อนหรือทานอาหารได้ร่มไม้
- ตำแหน่งป้ายเตือนภัยหรืออันตราย (ตัวอย่างป้าย I)
- ตำแหน่งป้ายบอกทาง (ตัวอย่างป้าย H)

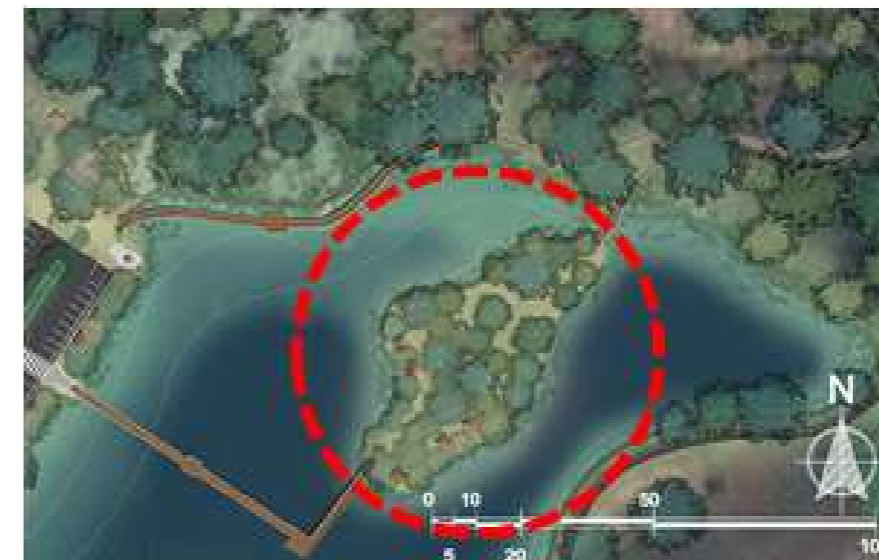
ผังแสดงภาพขยายการปรับปรุงพื้นที่ส่วนเกาะกลางน้ำและเส้นทางเดินชมทิวทัศน์ บริเวณเส้นทางศึกษาธรรมชาติ ของพื้นที่บริการและการจัดการ

- ① จุดสื่อความหมาย 1 เริ่มต้นเส้นทางศึกษาธรรมชาติ/ ป้ายต้นทาง (ตัวอย่างป้าย B)
- ② จุดสื่อความหมาย 2 อ่างเก็บน้ำ (ตัวอย่างป้าย C)
- ③ จุดสื่อความหมาย 3 น้ำตกธารารักษ์ (ตัวอย่างป้าย C)
- ④ จุดสื่อความหมาย 4 ป่าดิบแล้งริมห้วย (ตัวอย่างป้าย D)
- ⑤ จุดสื่อความหมาย 5 เฝินและพืชชายน้ำ (ตัวอย่างป้าย D)
- ⑥ จุดสื่อความหมาย 6 พันธุ์ไม้ยืนต้นสำคัญในป่าดิบแล้ง (ตัวอย่างป้าย D)
- ⑦ จุดสื่อความหมาย 7 พืชพันธุ์บนพื้นที่ลาดชันเชิงเขา (ตัวอย่างป้าย C)
- ⑧ จุดสื่อความหมาย 8 หินงอกหินย้อย (ตัวอย่างป้าย C)
- ⑨ จุดสื่อความหมาย 9 จุดสิ้นสุดเส้นทาง
- ตำแหน่งป้ายเตือนภัยหรืออันตราย (ตัวอย่างป้าย I)
- ตำแหน่งป้ายบอกทาง (ตัวอย่างป้าย H)
