ผังและแผนการบริหารจัดการพื้นที่สิ่งแวดล้อมธรรมชาติน้ำตกธารารักษ์ บ้านเจดีย์โคะ อำเภอแม่สวด จังหวัดตาก

สำนักงานนโยบายและแผนทรัพยากรธรรมชาติและสิ่งแวดล้อม
กระทรวงทรัพยากรธรรมชาติและสิ่งแวดล้อม

ผู้ศึกษา มหาวิทยาลัยเกษตรศาสตร์
 50 ถนนงามวงศ์วาน แขวงลาดยาว เขตจตุจักร กรุงเทพฯ 10900

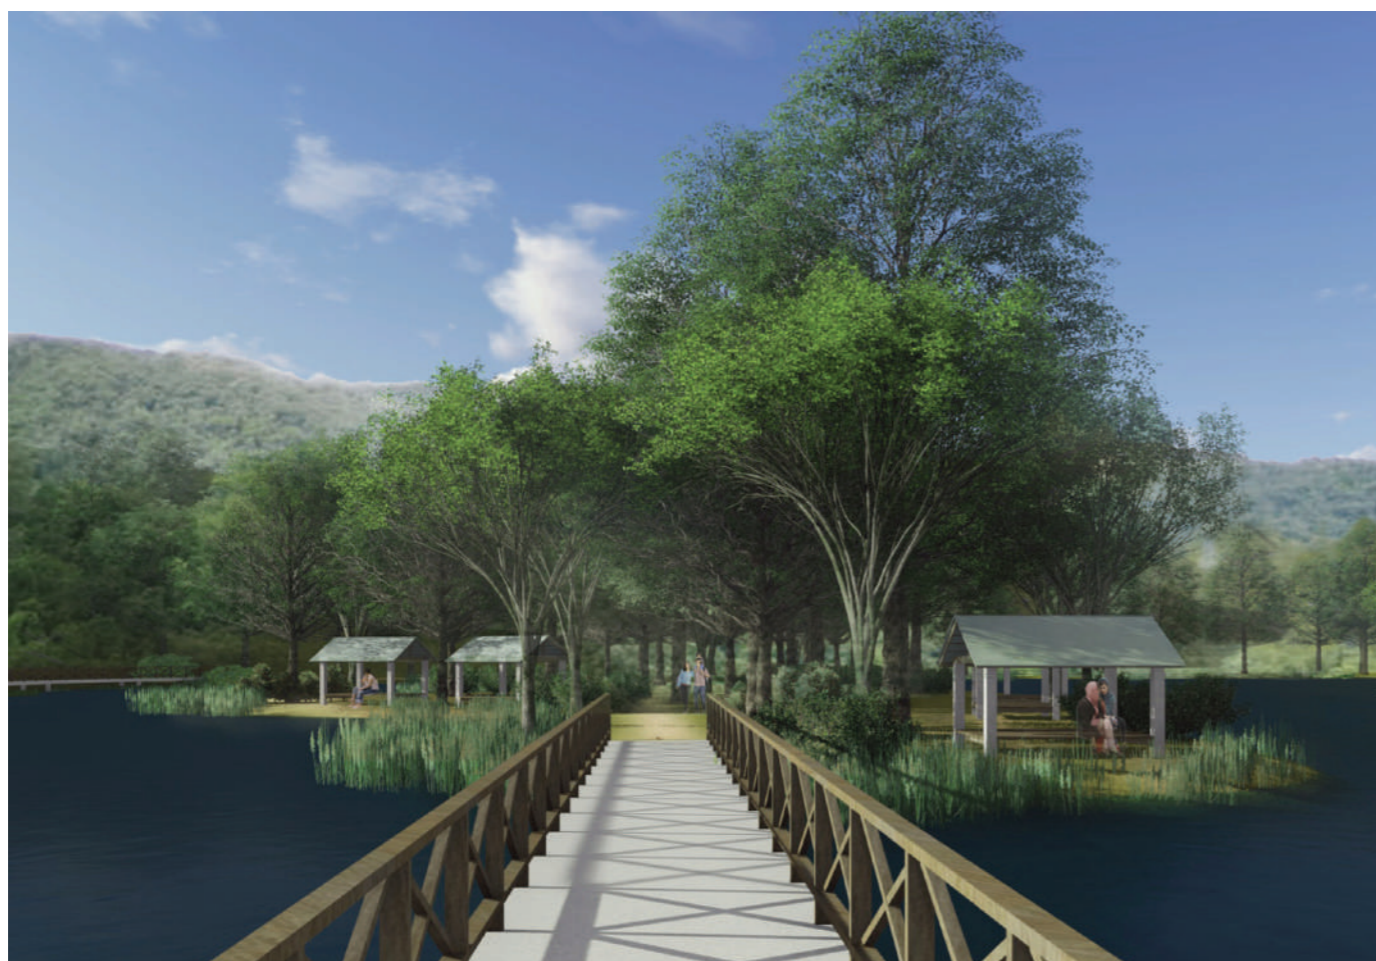
(ก) ทัศนียภาพการปรับปรุงพื้นที่ส่วนเกาะกลางน้ำและเส้นทางเดินชมทิวทัศน์ บริเวณเกาะกลางน้ำ ย้ายศาลาที่สร้างในน้ำเข้าสู่พื้นที่ด้านในเกาะกลางน้ำมากยิ่งขึ้น และย้ายศาลาออกบางส่วน ลดความหนาแน่นของสิ่งปลูกสร้าง

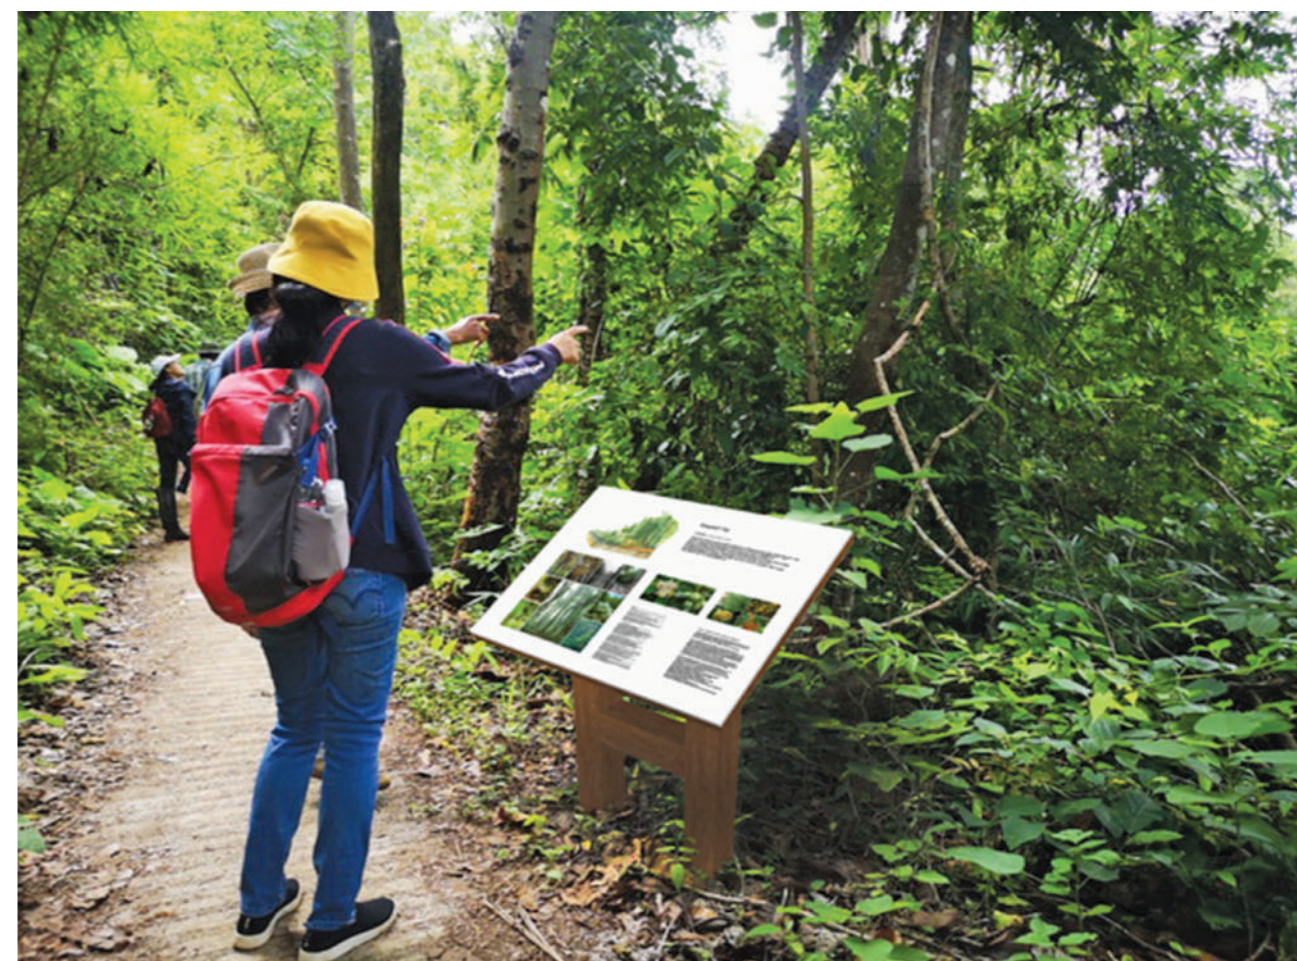
(ข) ทัศนียภาพแสดงการติดตั้งป้ายสื่อความหมายธรรมชาติ เพื่อปรับปรุงเส้นทางชมทิวทัศน์เดิม ให้เป็นเส้นทางศึกษาธรรมชาติ ในพื้นที่ส่วนเกาะกลางน้ำและเส้นทางเดินชมทิวทัศน์ธรรมชาติ

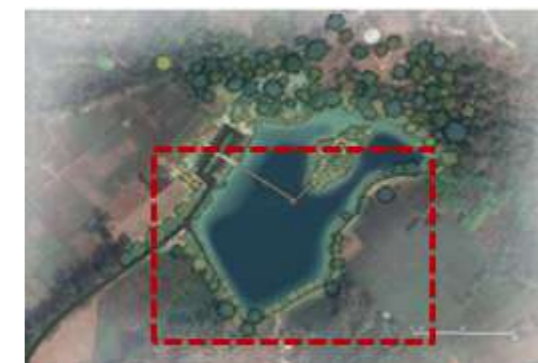
ทัศนียภาพจำลองการปรับปรุงพื้นที่ส่วนทางเดินเข้าหลักและถนนรอบอ่างน้ำของพื้นที่บริการและการจัดการ

- ① เก็บรักษาต้นไม้สองข้างทางของทางเข้าหลัก และย้ายป้ายไม่ให้กีดขวางมุมมองสู่อ่างเก็บน้ำ
- ② พัฒนาป้อมยามด้านหน้าให้เป็นจุดลงทะเบียนและให้ข้อมูลผู้มาเยือน
- ③ พัฒนาถนนรอบอ่าง ปลูกพืชคลุมดินริมตลิ่ง และจำกัดความเร็ว

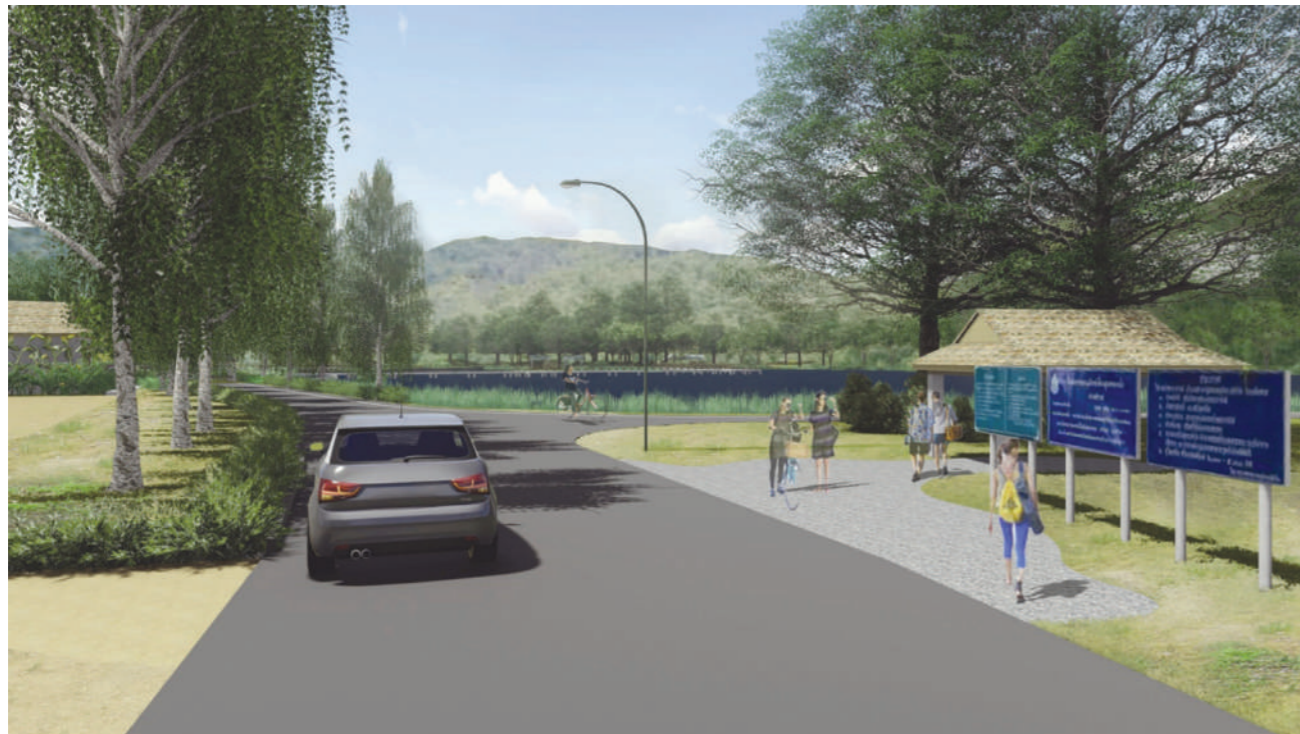
(ก) ทัศนียภาพแสดงการปรับปรุงถนนทางเข้าหลัก โดยการย้ายป้ายกฎระเบียบที่กีดขวางมุมมองสู่อ่างเก็บน้ำไปยังบริเวณป้อมยามด้านหน้าโครงการซึ่งกำลังก่อสร้าง และปลูกไม้พุ่มบดบังมุมมองสู่ลานจอดรถชั่วคราว

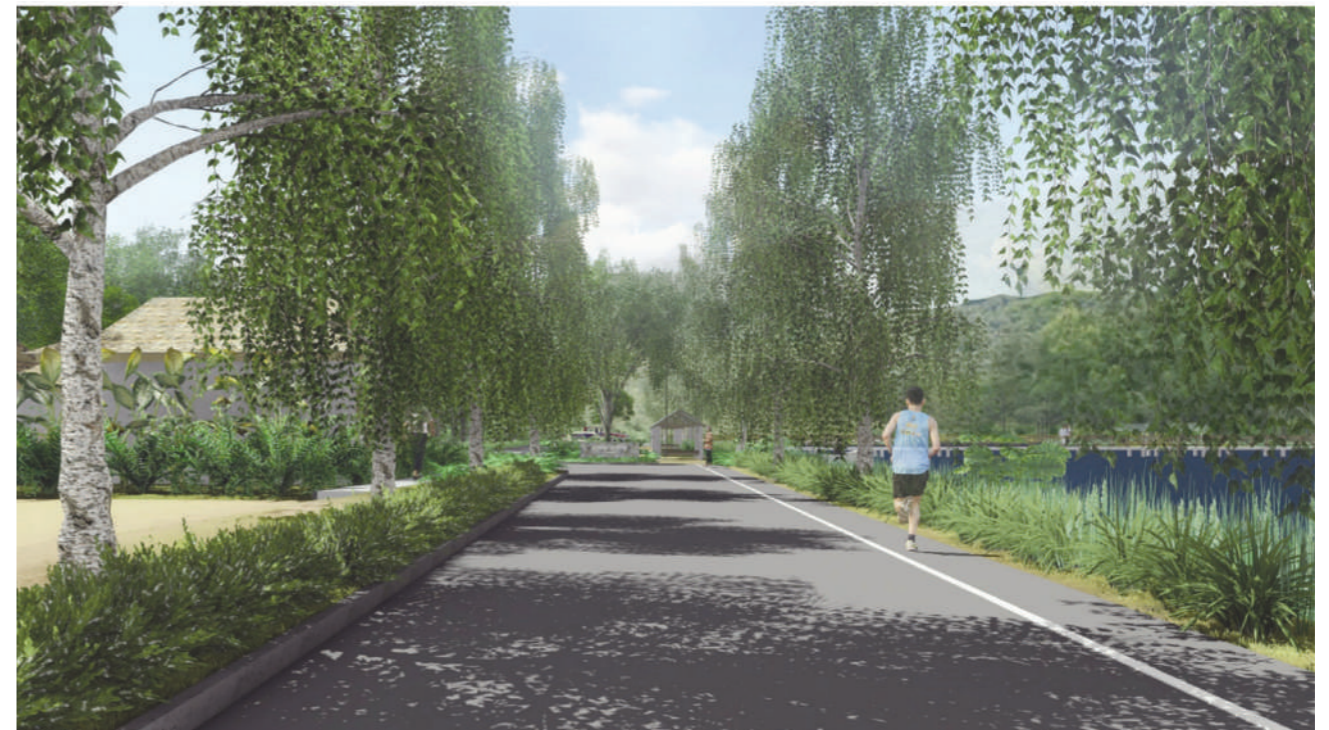
(ข) ทัศนียภาพแสดงการปรับปรุงถนนรอบอ่างด้วยการปลูกพืชคลุมดินริมตลิ่ง และพื้นที่ด้านหลังร้านค้า
